5. Cementerio San Camilo de Pereira, representación visual y material del diseño, las artes y la arquitectura.

CEMENTERIO SAN CAMILO DE PEREIRA FICHA TÉCNICA POR MAUSOLEO DI. JAVIER ALFONSO LÓPEZ MORALES		
Categoría: Estilo o periodo retomado		Espacio vacío
Sector: Alfabético	Sección: Numérico continuo.	Mausoleo: Numérico
Año de construcción: en muchos casos aproximaciones		Estado actual: Abandonado, deteriorado, restaurado, bueno, aceptable.
Imágenes de identificación

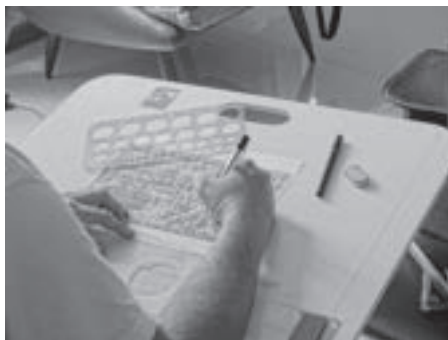
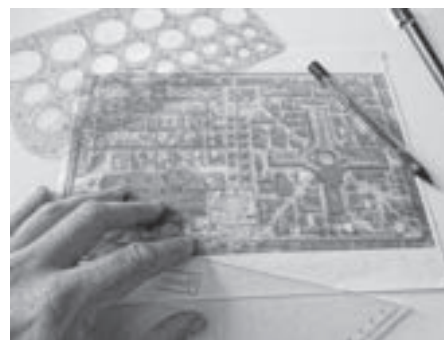
Después de tomar los datos y calcular sobre el terreno las dimensiones propias del lugar, se inicio la etapa de elaboración manual y luego digital, de los planos del Cementerio San Camilo, en las áreas destinadas al estudio.

Imagen 31 y 32. Elaboración del plano de la zona patrimonial del Cementerio San Camilo. Fuente: Alfonso Javier López M. y Margarita Llano Mejía.

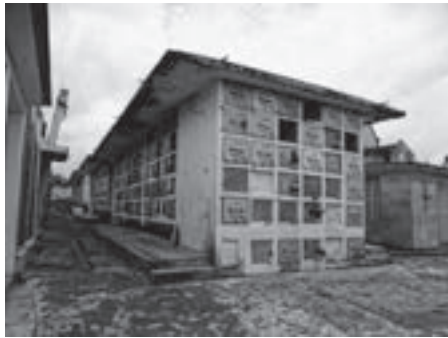
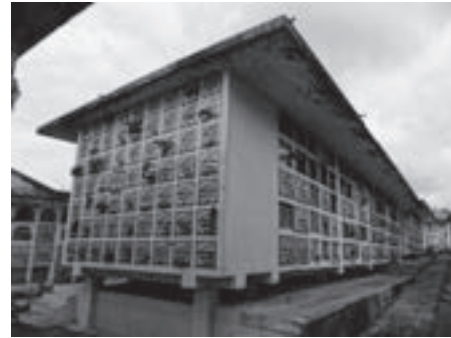
Imágenes 33 y 34. Detalles arquitectónicos.GA-1 y GA-2
Fuente: Alfonso Javier López M.

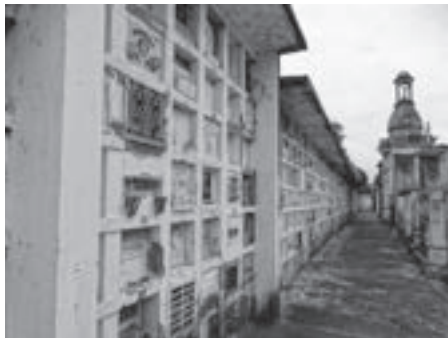
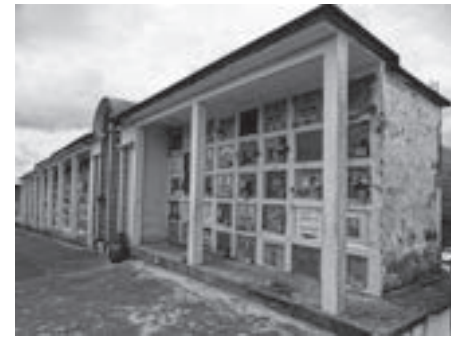
Imágenes 35 y 36. Detalles arquitectónicos.GA-3 y GA-5
Fuente: Alfonso Javier López M.

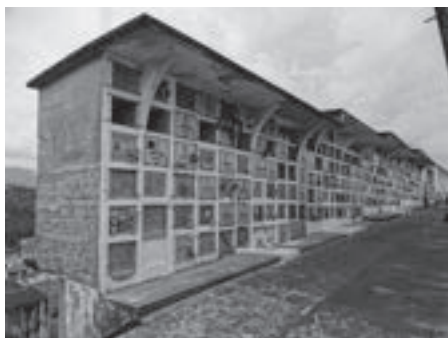
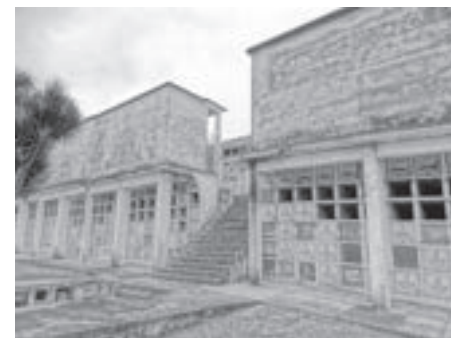
Imágenes 37 y 38. Detalles arquitectónicos parte alta y baja. GA-6
Fuente: Alfonso Javier López M.

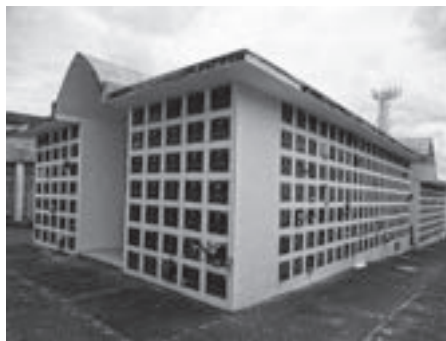
La galería 10 presenta una disposición estructural en vista superior de una cruz latina. Esta es única en el cementerio y logra mantener un armonioso equilibrio en su interior. Se conserva en buen estado.

Imágenes 41 y 42 Detalles arquitectónicos exteriores e interiores GA-10
Fuente: Alfonso Javier López M.

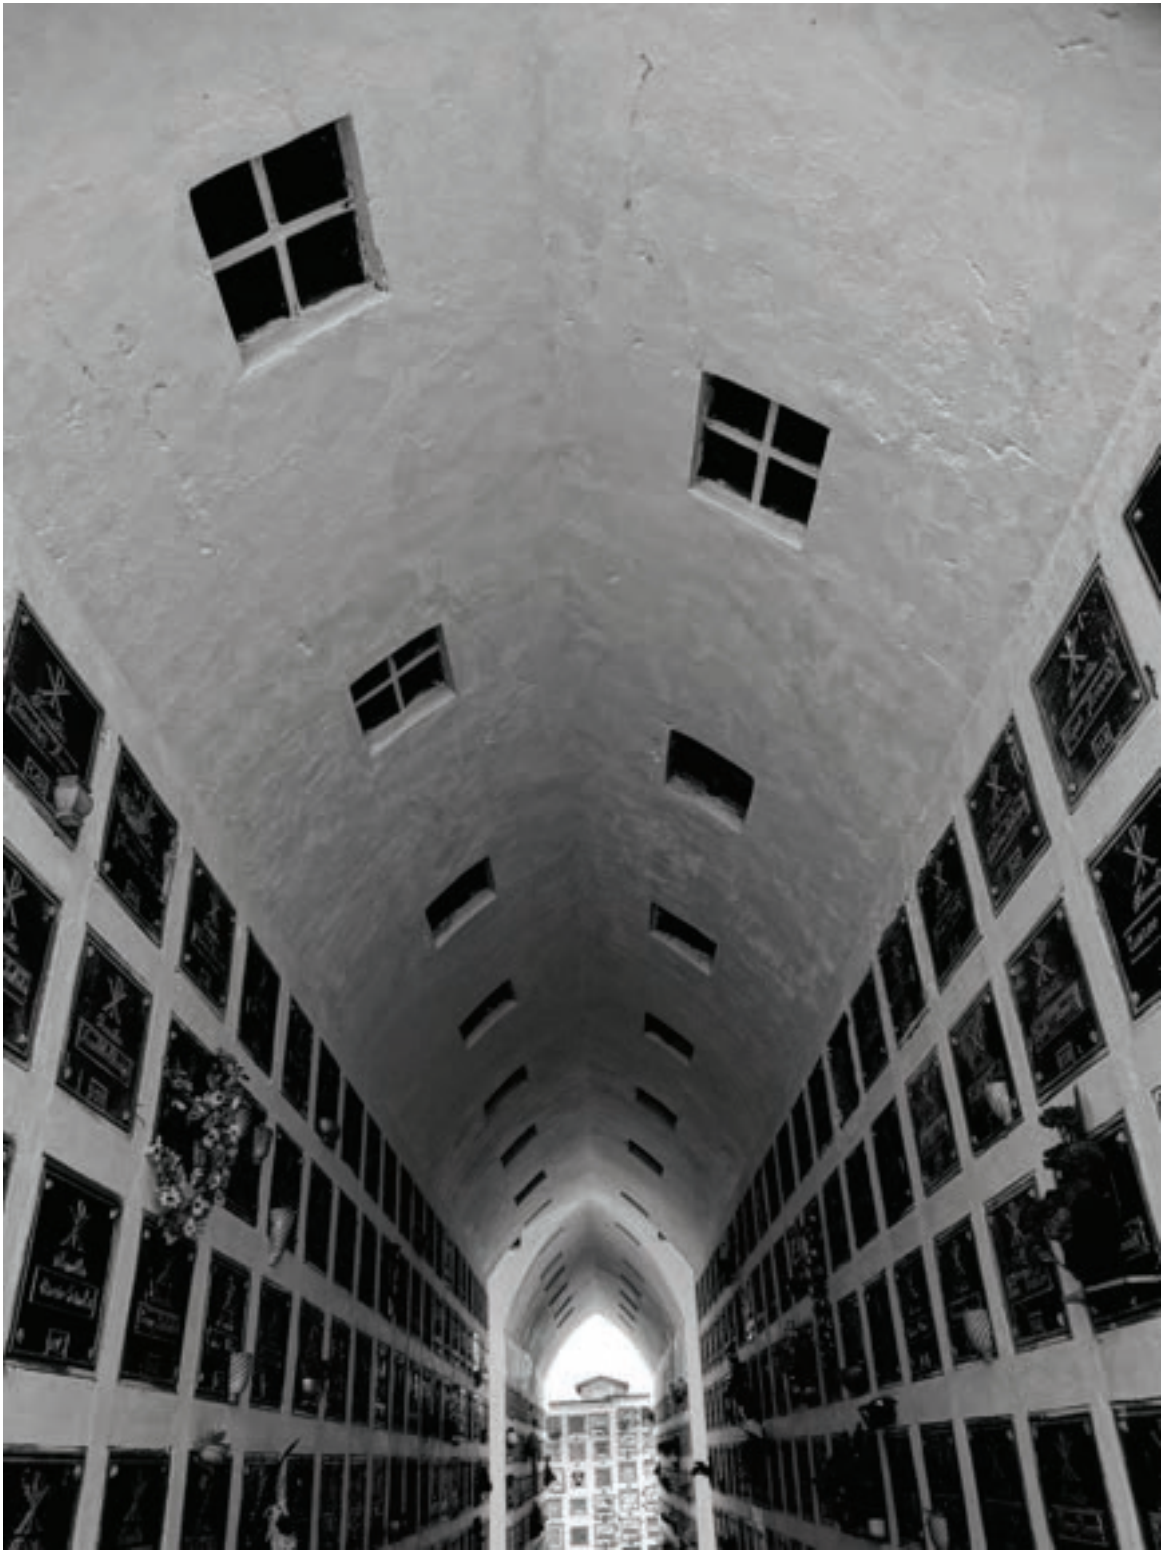
*Imagen 43. Detalle arquitectónico interior GA-10
Fuente: Alfonso Javier López M.*

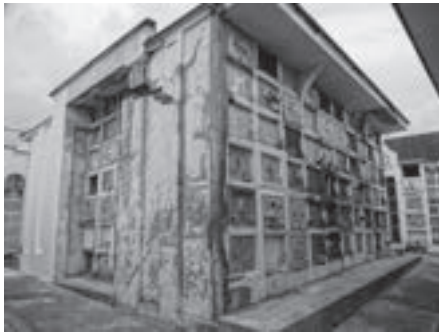
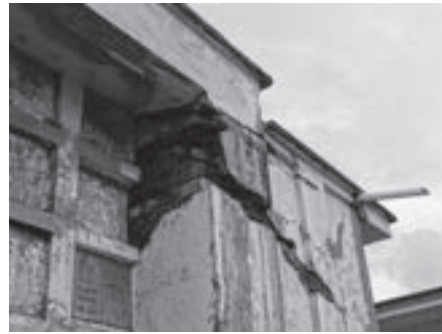
Imágenes 50 y 51. Detalles arquitectónicos exteriores y deterioro GA-19
Fuente: Alfonso Javier López M.

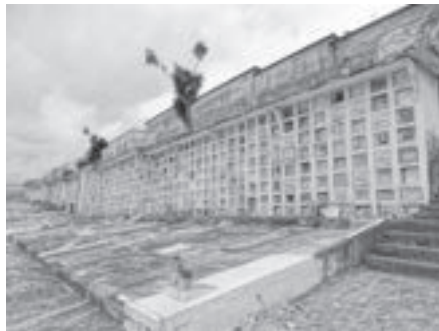
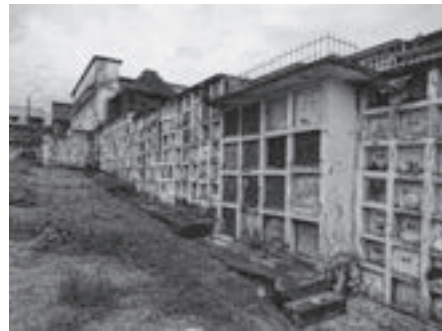
Imágenes 52 y 53. Detalles arquitectónicos exteriores GA-20
Fuente: Alfonso Javier López M.

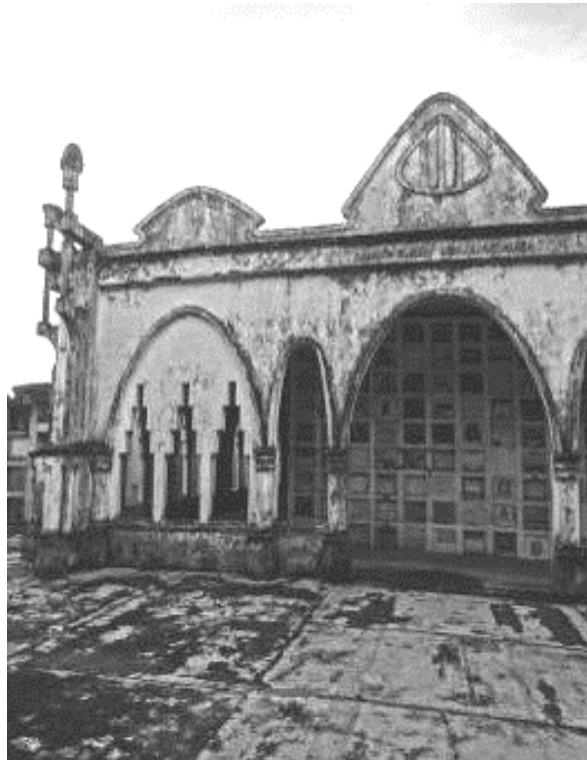
*Imagen 54. Detalle arquitectónico entrada a la galería central por la calle 31.GA central
Fuente: Alfonso Javier López M.*

En el estudio de campo realizado a la galería central, se descubrió a través de las imágenes, planos y visitas programas, que sobre la calle 31 se encontraba un acceso principal a la estructura arquitectónica de la galería centralizada del cementerio. Esto a razón de la disposición de una de sus entradas que da directamente sobre esta calle. Otro elemento que hace afirmar esto, es el título leído en latín sobre la misma entrada, que no se repite en ninguna parte del complejo y que reza:

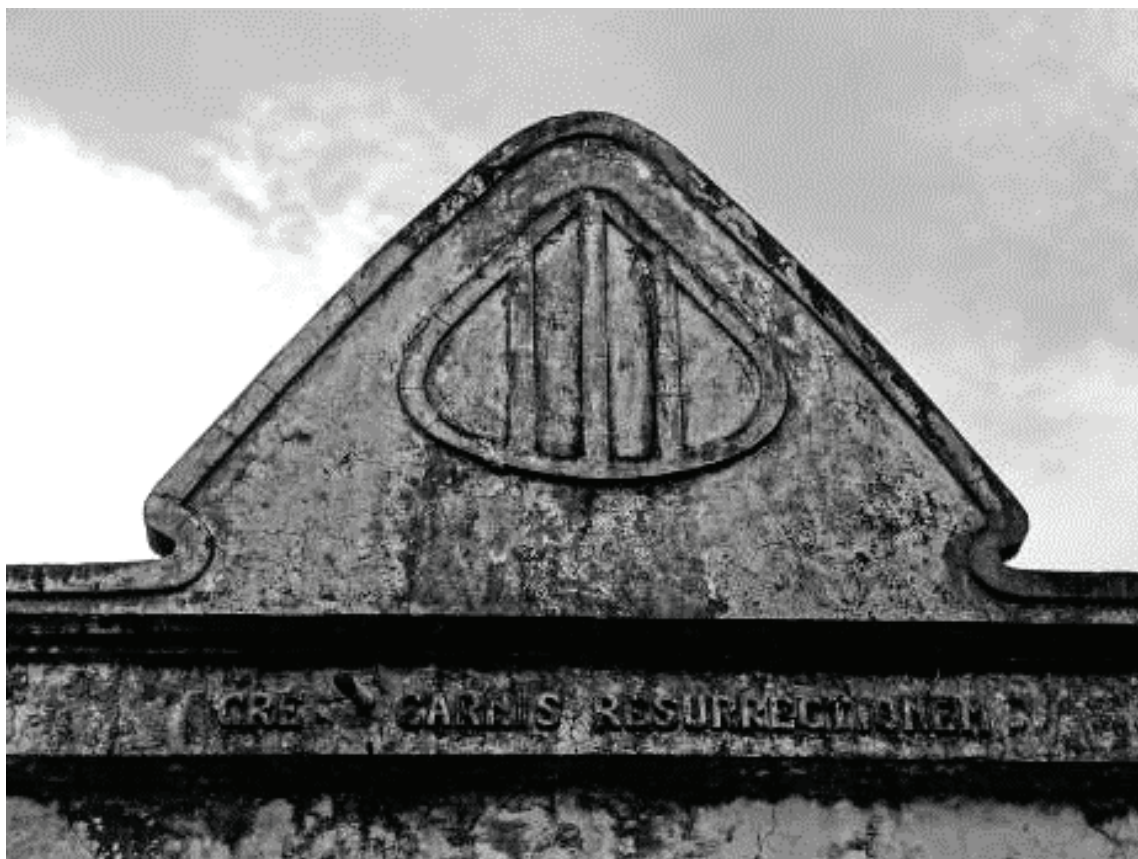
“CREO CARNIS RESURRECTIONEM”, que se traduce: “CREO EN LA RESURRECCION DE LA CARNE”.

*Imagen 55. Detalle de aviso a la entrada de la galería central por la calle 31.GA central
Fuente: Alfonso Javier López M.*

Cabe aclarar que la galería lateral GA-3 que hoy día se encuentra allí, por aquel entonces no existía. Esto lo comprueban las fotos de Don Manuel García y los planos anexos del archivo notarial. Fue muy importante encontrar esta entrada ya que además de evidenciar su disposición de acceso, se pudo mostrar el estado lamentable en que se encuentra este sector del cementerio y la única identificación grafica encontrada del mismo.

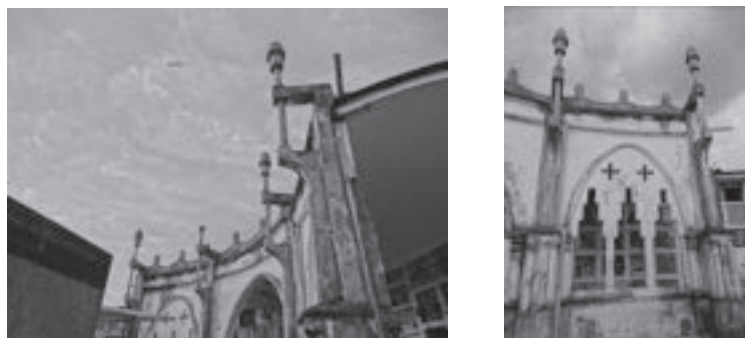
*Imágenes 56 y 57. Detalles arquitectónicos.GA central
Fuente: Alfonso Javier López M.*

Las entradas principales contienen arcos parabólicos entre columnas, formadas con pequeños capiteles de circunferencias, algunas ventanas contienen pirámides con elementos geométricos ascendentes y algunas cruces al final. Lo más llamativo son sus terminaciones en forma de brazos que sostienen una antorcha. El deterioro presentado es extremo, perdiéndose en muchos casos las terminaciones en forma de cordón entrelazado sobre los filos terminales de la construcción.

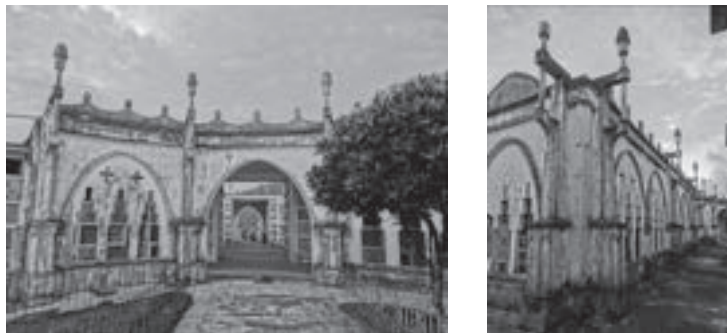
Imágenes 58 y 59. Detalles arquitectónicos. GA central
Fuente: Alfonso Javier López M.

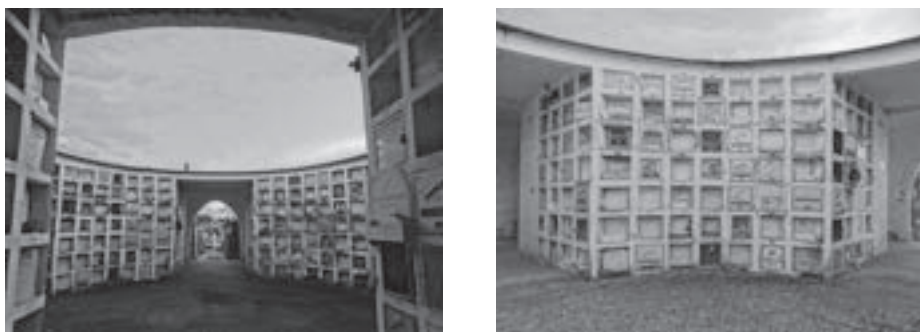
Imágenes 60 y 61. Detalles zona intermedia de galería central. GA central
Fuente: Alfonso Javier López M.

El área circular central es totalmente abierta, en forma particular es empleada por familias como osarios y desde allí se puede desplazar fácilmente a cada una de los cuatro pabellones que componen la estructura en cruz, estos son llamados respectivamente “Corazón de Jesús”, “Corazón de María”, “San José” y “El Carmen”; cada uno reconocido visualmente por las lapidas vaciadas en metal que aún se mantienen instaladas en varias bóvedas.

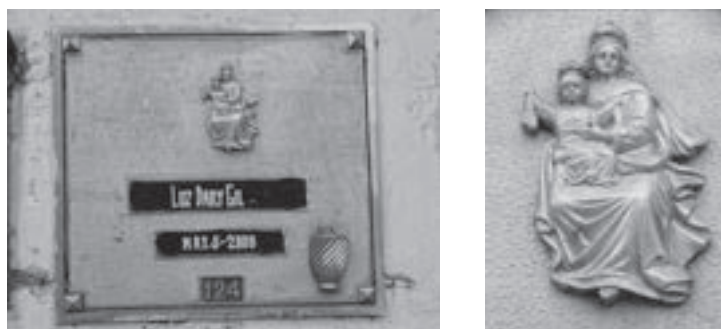
*Imágenes 68 y 69. Detalles de la lapida en el pabellón “El Carmen””. GA central
Fuente: Alfonso Javier López M.*

Buena parte de los pabellones son cubiertos, pero en dos casos estos salen al exterior sin ninguna protección. Esto ha generado un deterioro mayor en estas áreas.

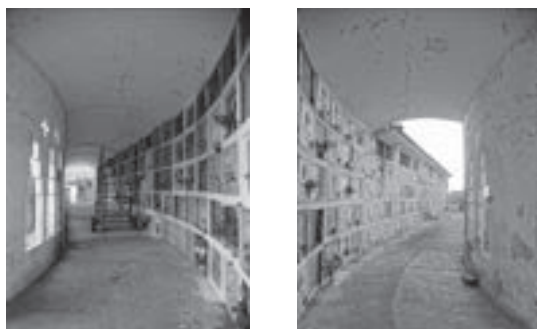
*Imágenes 70 y 71. Corredores internos y externos del pabellón “Corazón de María””. GA central
Fuente: Alfonso Javier López M.*

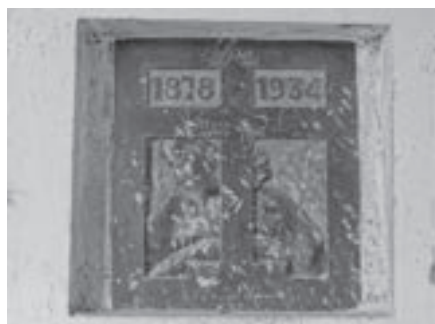
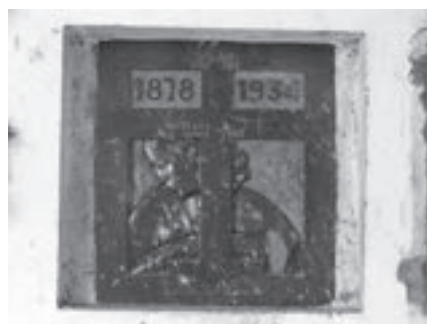
Lapida que muestra una división en cruz latina y donde aparece una dama en posición de aflicción. Está inspirada en el Art Deco y realizada en bajo relieve sobre mármol negro.

*Imágenes 80 y 81. Detalles de lapida. Alcides Campo antes y después de lavada.
Área central. GA central. Fuente: Alfonso Javier López M.*

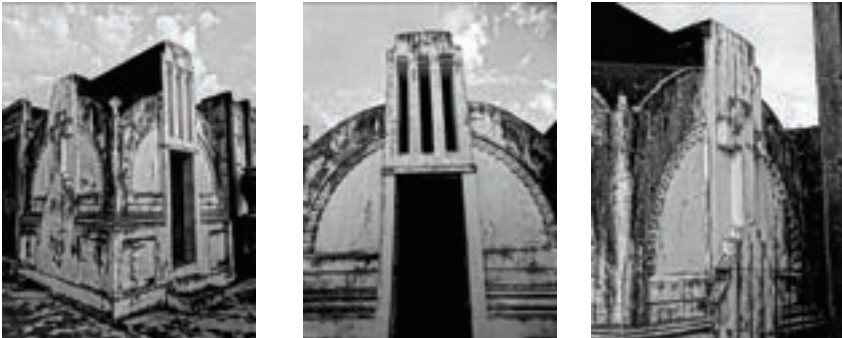
CEMENTERIO SAN CAMILO DE PEREIRA FICHA TÉCNICA POR MAUSOLEO DI. JAVIER ALFONSO LÓPEZ MORALES		
Categoría: Estilo Art Déco		
Sector: A	Sección: 3	Mausoleo: 9
Año de construcción:		Estado actual: Deteriorado
Imágenes de identificación

<i>Imágenes 82, 83 y 84. Fuente: Alfonso Javier López M.</i>		
Datos propietario		
Familia o propietario	Luisa R. de Bustamante	
Origen Étnico	Desconocido	
Estrato socio-económico	Desconocido	
Círculo social	Desconocido	
Análisis objetual		
Características morfológicas	Formas repetitivas, en zig – zag.	
Materiales	Concreto	
Relación con otros objetos		
Demás objetos encontrados		
Datos constructor		
Oficios o profesiones participantes	Maestro de construcción	
Técnicas de construcción	Formaletas, moldes para vaciado.	
Herramientas		
Fuentes de inspiración	Art Deco	
Conclusiones:

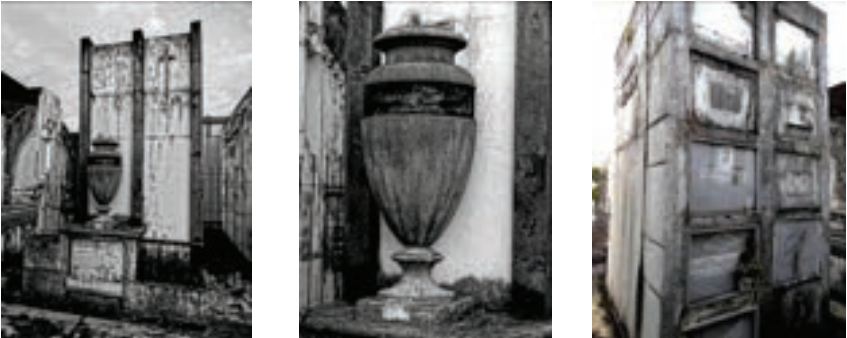
CEMENTERIO SAN CAMILO DE PEREIRA FICHA TÉCNICA POR MAUSOLEO DL. JAVIER ALFONSO LÓPEZ MORALES		
Categoría: Estilo Art Déco		
Sector: A	Sección: 3	Mausoleo: 10
Año de construcción:		Estado actual: deteriorado
Imágenes de identificación

<i>Imágenes 85, 86 y 87. Fuente: Alfonso Javier López M.</i>		
Datos propietario		
Familia o propietario	Mejía M.	
Origen Étnico	Desconocido	
Estrato socio-económico	Desconocido	
Círculo social	Desconocido	
Análisis objetual		
Características morfológicas	Formas repetidas.	
Materiales	Ladrillo	
Relación con otros objetos		
Demás objetos encontrados	Ánfora frontal	
Datos constructor		
Oficios o profesiones participantes	Maestro de construcción.	
Técnicas de construcción	Mampostería,	
Herramientas		
Fuentes de inspiración	Art Deco	
Conclusiones:

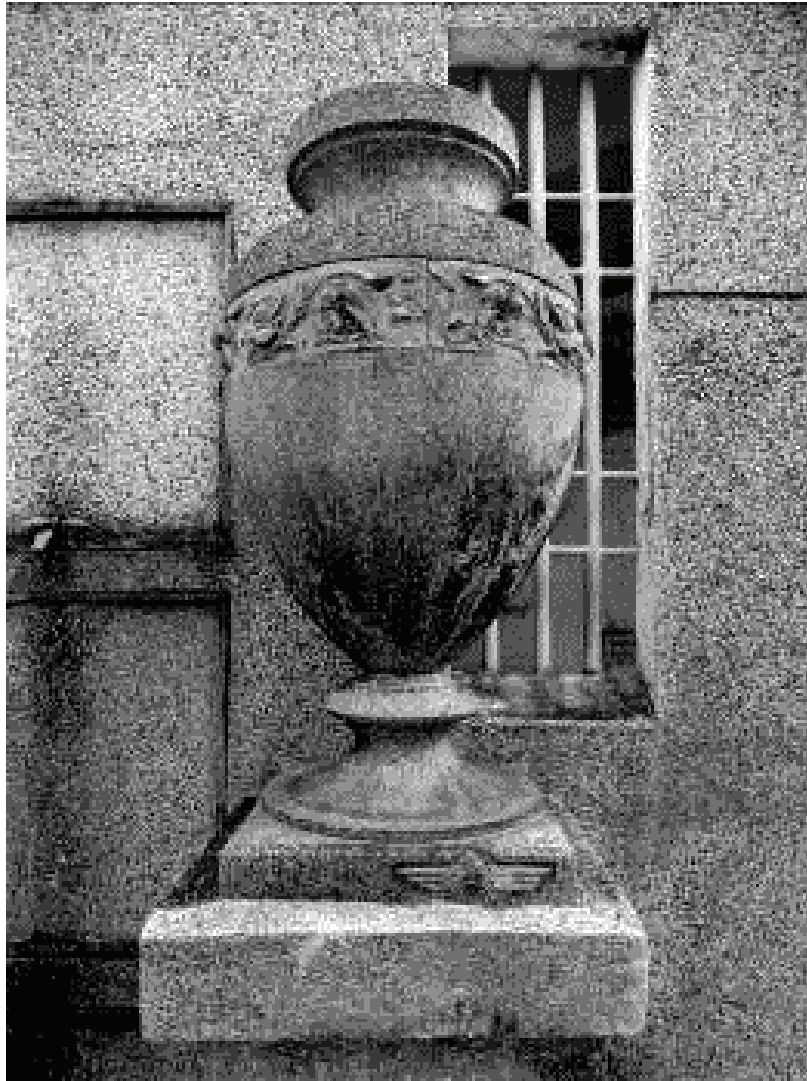
*Imagen 91. Ánfora mausoleo B5-4.
Fuente: Alfonso Javier López M.*

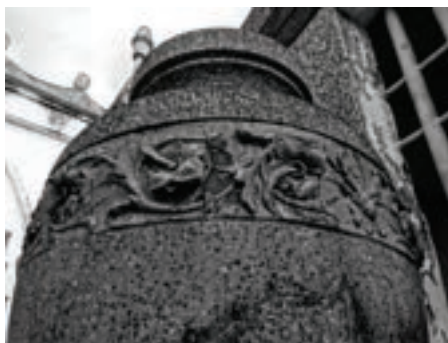
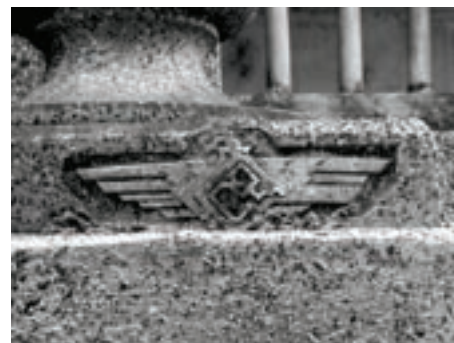
*Imágenes 92 y 93. Detalles ánfora mausoleo B5-4.
Fuente: Alfonso Javier López M.*

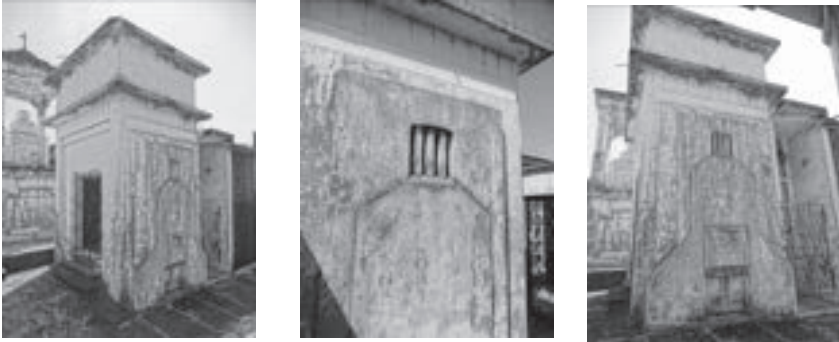
CEMENTERIO SAN CAMILO DE PEREIRA FICHA TÉCNICA POR MAUSOLEO DI. JAVIER ALFONSO LÓPEZ MORALES		
Categoría: Estilo Art Déco		
Sector: B	Sección: 8	Mausoleo: 4
Año de construcción: 1929 ¿?		Estado actual: Deteriorado
Imágenes de identificación

<i>Imágenes 94, 95 y 96. Fuente: Alfonso Javier López M.</i>		
Datos propietario		
Familia o propietario	López Salazar	
Origen Étnico	Desconocido	
Estrato socio-económico	Alto	
Circulo social	Desconocido	
Análisis objetual		
Características morfológicas	Formas repetidas. Sobreposición.	
Materiales		
Relación con otros objetos		
Demás objetos encontrados	Sarcófago interior	
Datos constructor		
Oficios o profesiones participantes	Maestro de obra.	
Técnicas de construcción	Mampostería, moldes.	
Herramientas		
Fuentes de inspiración	Arte egipcio y art deco	
Conclusiones:

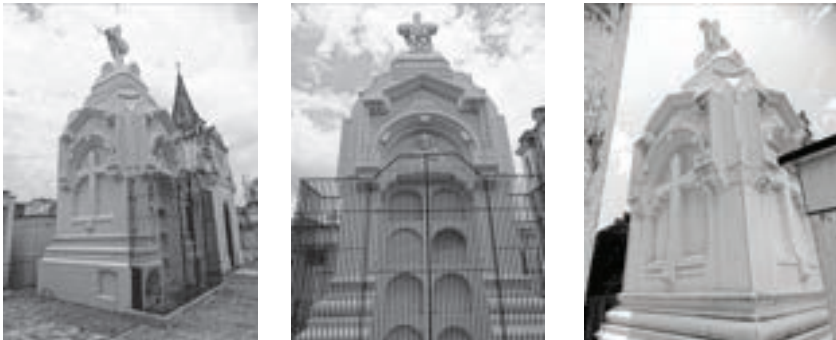
<i>Imágenes 97, 98 y 99. Fuente: Alfonso Javier López M.</i>		
Datos propietario		
Familia o propietario	Valerio Salazar e Hijos	
Origen Étnico	Antioqueño	
Estrato socio-económico	Alto	
Círculo social	Desconocido	
Análisis objetual		
Características morfológicas	Geometrización. A una nave. triángulos Art Deco, cruces geométricas,	
Materiales		
Relación con otros objetos		
Demás objetos encontrados	4 cruces alrededor sobre la fachada. Adornos con palmetas. Elementos vegetales geométricos alrededor del año. Cruces Patadas dentro de círculos.	
Datos constructor		
Oficios o profesiones participantes	Maestro de obra, arquitecto.	
Técnicas de construcción	Mampostería, Formaletas, moldes para vaciado.

Herramientas		
Fuentes de inspiración	Art Deco	
Conclusiones: Uno de los mausoleos más completos y mejor conservados.

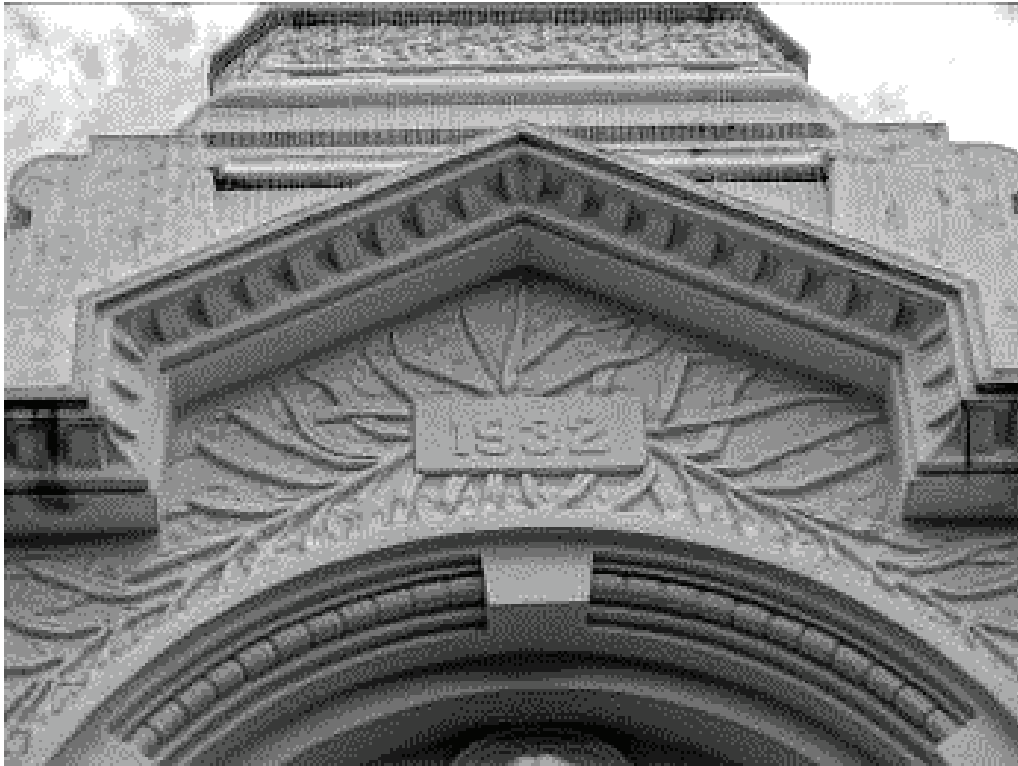
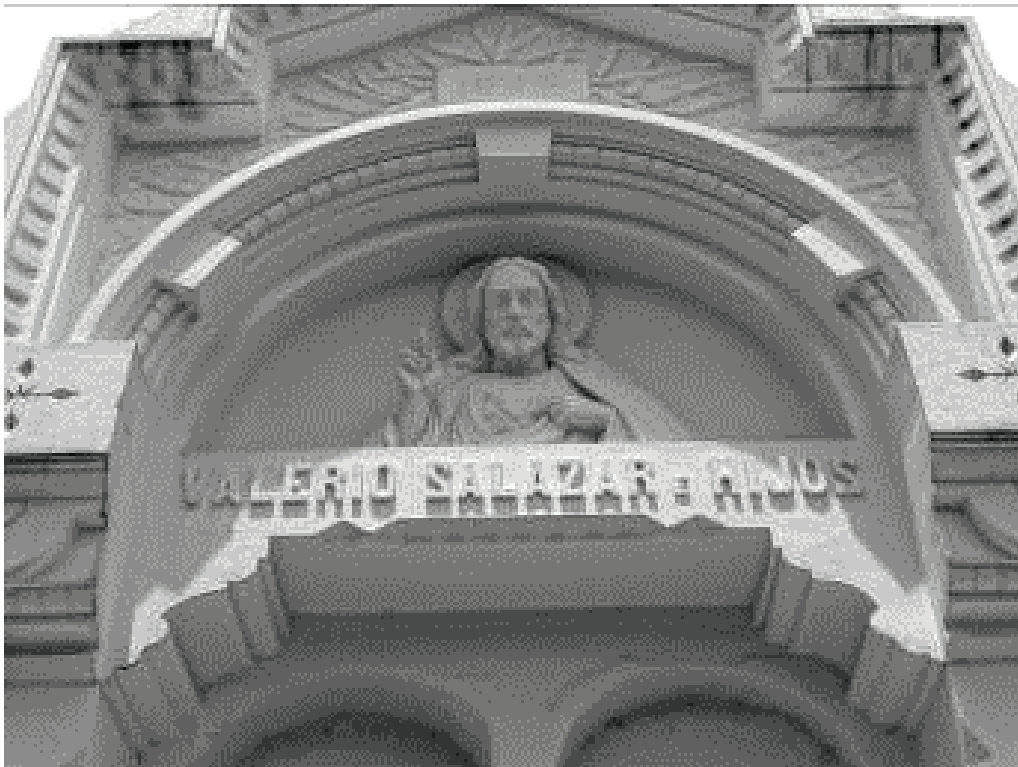
*Imágenes 100 y 101. Detalles vegetales y sagrado corazón de Jesús mausoleo D10-3.
Fuente: Alfonso Javier López M.*

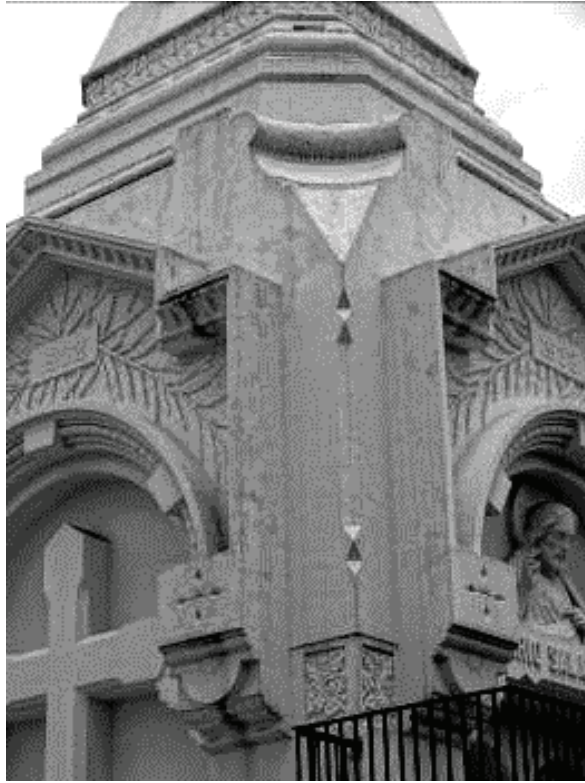
*Imágenes 102, 103 y 104. Detalles decorativos mausoleo D10-3.
Fuente: Alfonso Javier López M.*

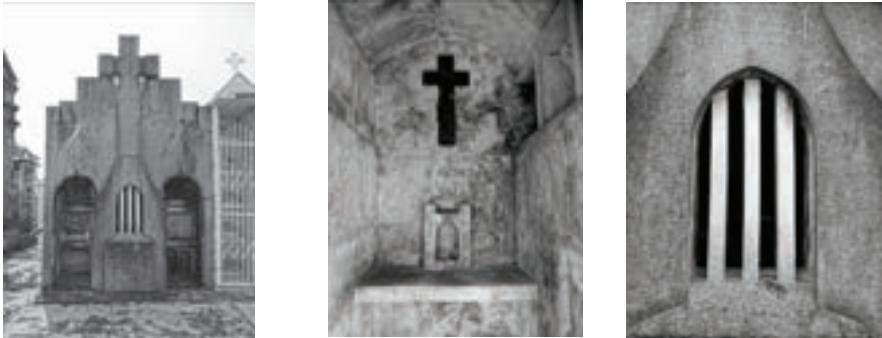
CEMENTERIO SAN CAMILO DE PEREIRA FICHA TÉCNICA POR MAUSOLEO DL. JAVIER ALFONSO LÓPEZ MORALES		
Categoría: Estilo Art Déco		
Sector: E	Sección: 12	Mausoleo: 9
Año de construcción:		Estado actual: Deteriorado
Imágenes de identificación

<i>Imágenes 105, 106 y 107. Fuente: Alfonso Javier López M.</i>		
Datos propietario		
Familia o propietario	González	
Origen Étnico	Desconocido	
Estrato socio-económico	Desconocido	
Círculo social	Desconocido	
Análisis objetual		
Características morfológicas	Geometrización. Formas repetidas. Al frente gran cruz latina central.	
Materiales	Ladrillo, granito.	
Relación con otros objetos	Osarios laterales al interior.	
Demás objetos encontrados	Lapidas de los 60 y 70. Cruz latina interior.	
Datos constructor		
Oficios o profesiones participantes	Maestro de obra.	
Técnicas de construcción	Formaletas, moldes para vaciado. Granito negro burdo sin pulir, blanco con base oscuro.

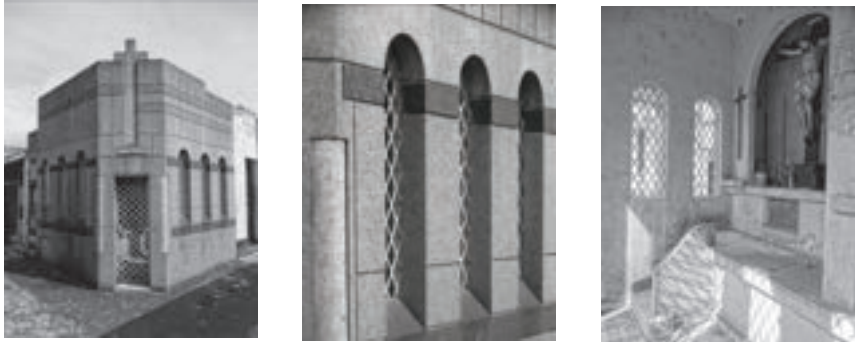
<i>Imágenes 108, 109 y 110. Fuente: Alfonso Javier López M.</i>		
Datos propietario		
Familia o propietario	Enrique Ángel M.	
Origen Étnico	Desconocido	
Estrato socio-económico	Alto	
Círculo social	Desconocido	
Análisis objetual		
Características morfológicas	Geometrización, formas repetidas, arcos de medio punto.	
Materiales	Granito sin pulir de colores en combinación muy bien lograda, con separaciones sobre fachada con muy buen aspecto. Materiales resistentes.	
Relación con otros objetos	Interior 9 bóvedas y 3 osarios.	
Demás objetos encontrados	Cruz superior latina al frente, tres arcos por lado con rejas en hierro oblicuas. Contiene en su interior un Cristo crucificado en madera y yeso. Contiene escalinata de colores, parece una pequeña capilla.

Datos constructor		
Oficios o profesiones participantes	Maestro de obra, arquitecto.	
Técnicas de construcción	Formaletas, moldes para vaciado. Mampostería.	
Herramientas		
Fuentes de inspiración	Art deco con elementos en arcos de medio punto.	
Conclusiones: Muchas de las firmas en bronce han sido dañadas.

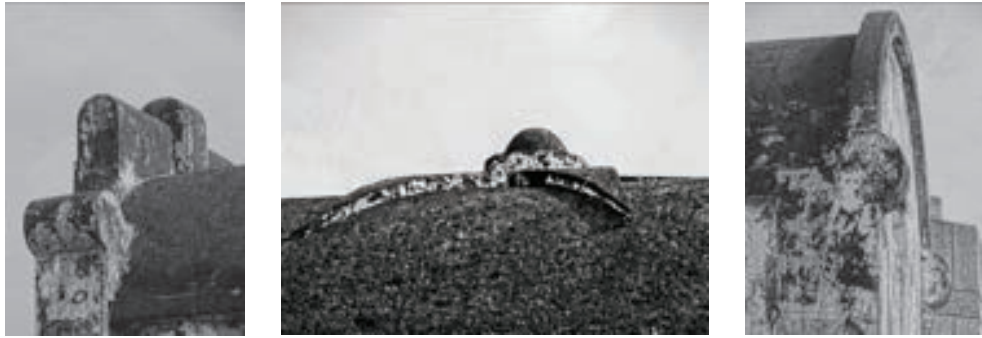
*Imágenes 114, 115 y 116. Detalles decorativos mausoleo E13-1.
Fuente: Alfonso Javier López M.*

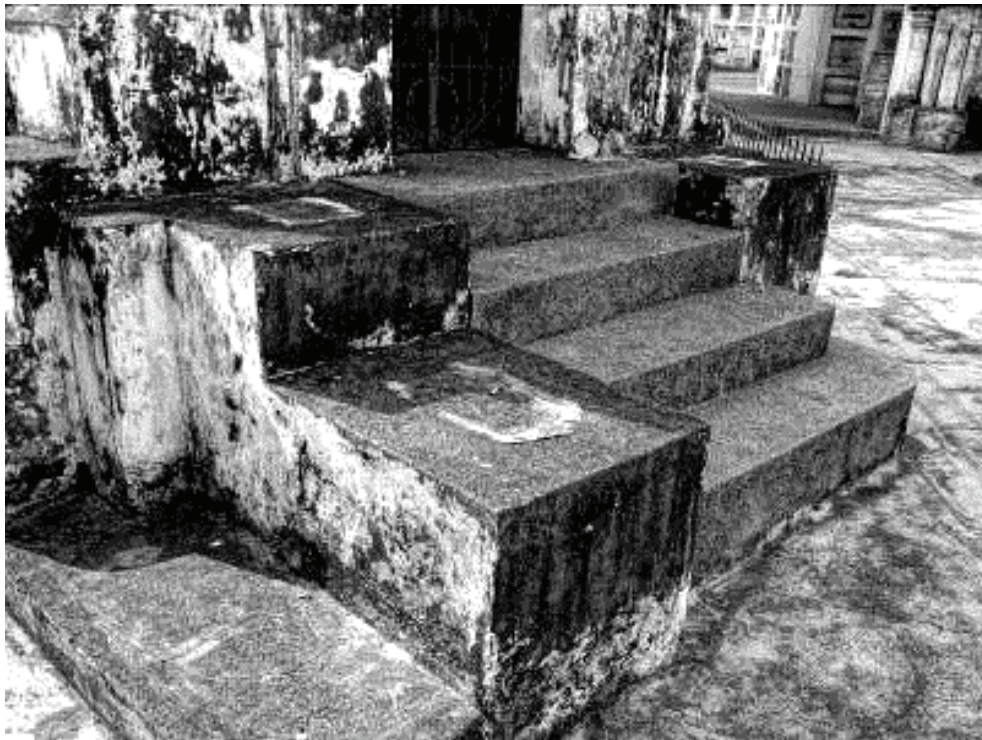
*Imagen 117. Detalle escaleras mausoleo E13-1.
Fuente: Alfonso Javier López M.*

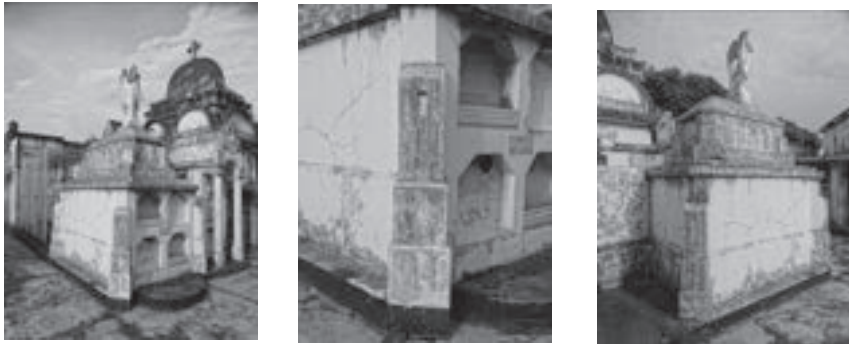
<i>Imágenes 118, 119 y 120. Fuente: Alfonso Javier López M.</i>		
Datos propietario		
Familia o propietario	Ángel Jaramillo	
Origen Étnico	Desconocido	
Estrato socio-económico	Desconocido	
Círculo social	Desconocido	
Análisis objetual		
Características morfológicas	4 bóvedas inferiores. Laterales geométricos	
Materiales	Concreto y ladrillo.	
Relación con otros objetos		
Demás objetos encontrados	Escultura a lo alto del mausoleo de un ángel con trompeta.	
Datos constructor		
Oficios o profesiones participantes	Maestro de obra.	
Técnicas de construcción	Formaletas, moldes para vaciado. Mampostería.	
Herramientas		
Fuentes de inspiración	Art Deco	
Conclusiones: deterioro en su cubierta. Ángel de gran factura estética, algo deteriorado.

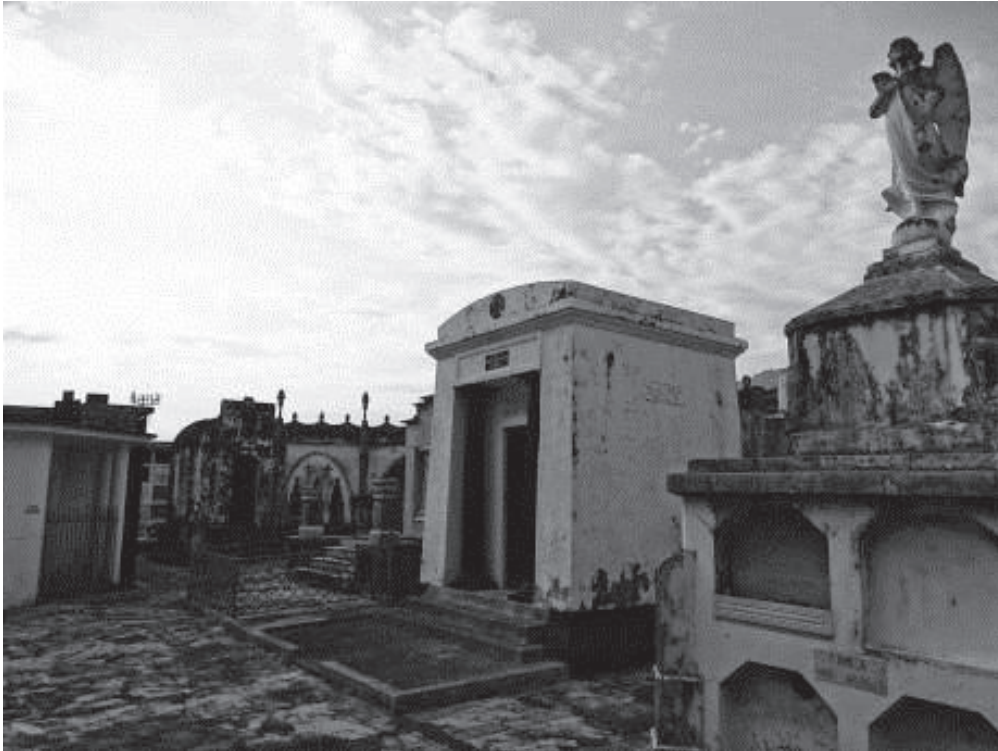
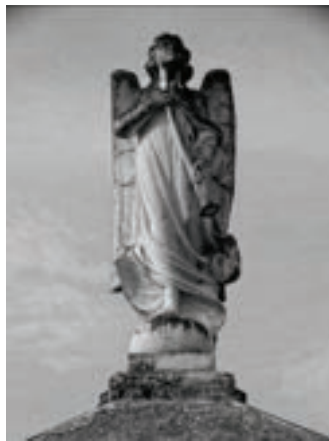
*Imágenes 121 y 122. Detalle ángel con trompeta mausoleo F17-1.
Fuente: Alfonso Javier López M.*

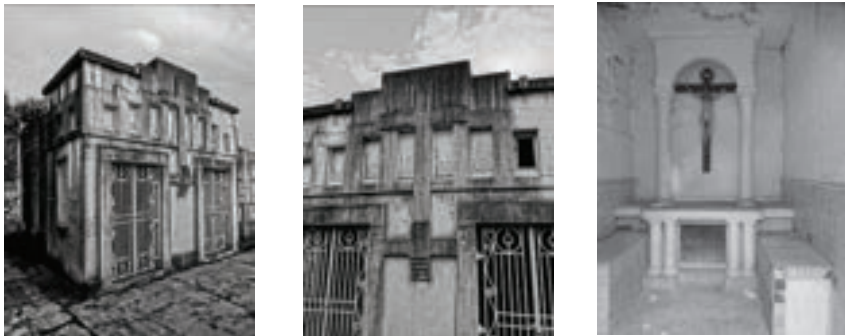
<i>Imágenes 123, 124 y 125. Fuente: Alfonso Javier López M.</i>		
Datos propietario		
Familia o propietario	Desconocido	
Origen Étnico	Desconocido	
Estrato socio-económico	Alto	
Circulo social	Desconocido	
Análisis objetivo		
Características morfológicas	Al interior templete, rejas gruesas bien elaboras, forjadas. Piso parque hexagonal con flores.	
Materiales	Granito, ladrillo, concreto.	
Relación con otros objetos		
Demás objetos encontrados	Cristo al interior.	
Datos constructor		
Oficios o profesiones participantes	Maestro de obra y arquitecto.	
Técnicas de construcción	Hierro forjado. Formaletas, moldes para vaciado. Mampostería.	
Herramientas		
Fuentes de inspiración	Art Deco.

Conclusiones: había unos vitrales rectangulares de colores, los cuales fueron pintados encima.

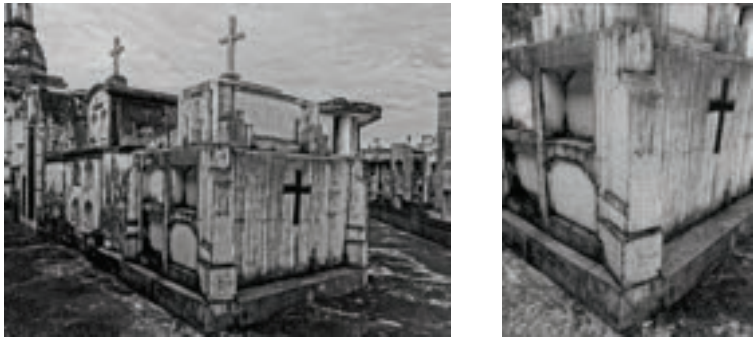
<i>Imágenes 126 y 127. Fuente: Alfonso Javier López M.</i>		
Datos propietario		
Familia o propietario	Salazar R	
Origen Étnico	Desconocido	
Estrato socio-económico	Medio	
Círculo social	Desconocido	
Análisis objetual		
Características morfológicas	Geometrización.	
Materiales	Ladrillo, concreto	
Relación con otros objetos		
Demás objetos encontrados	Cruces laterales.	
Datos constructor		
Oficios o profesiones participantes	Maestro de obra.	
Técnicas de construcción	Formaletas, moldes para vaciado.	
Herramientas		
Fuentes de inspiración	Art Deco.	
Conclusiones:

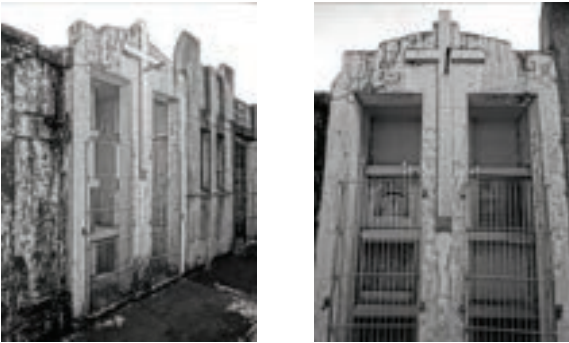
<i>Imágenes 128 y 129. Fuente: Alfonso Javier López M.</i>		
Datos propietario		
Familia o propietario	Ruiz López	
Origen Étnico	Desconocido	
Estrato socio-económico	Medio	
Círculo social	Desconocido	
Análisis objetual		
Características morfológicas	Cruz latina al frente.	
Materiales	Ladrillo. concreto	
Relación con otros objetos		
Demás objetos encontrados		
Datos constructor		
Oficios o profesiones participantes		
Técnicas de construcción	Mampostería.	
Herramientas		
Fuentes de inspiración	Art Deco.	
Conclusiones:

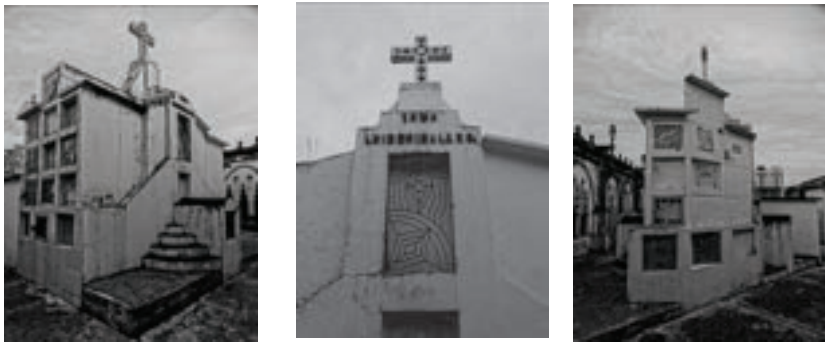
<i>Imágenes 132, 133 y 134. Fuente: Alfonso Javier López M.</i>		
Datos propietario		
Familia o propietario	Luis Grisales G	
Origen Étnico	Desconocido (Sirio-libanes ¿?)	
Estrato socio-económico	Alto	
Círculo social	Desconocido	
Análisis objetivo		
Características morfológicas		
Materiales		
Relación con otros objetos		
Demás objetos encontrados		
Datos constructor		
Oficios o profesiones participantes		
Técnicas de construcción		
Herramientas		
Fuentes de inspiración		
Conclusiones:

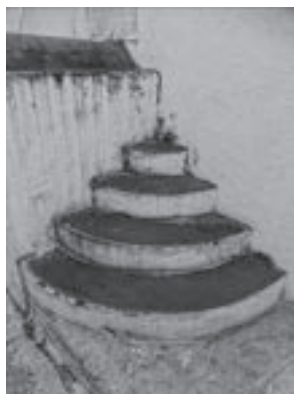
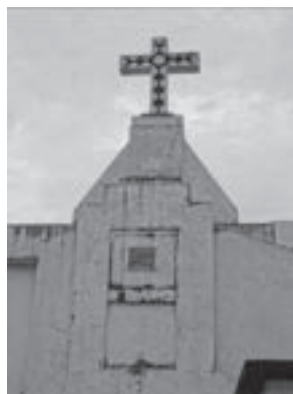
*Imágenes 135 y 136. Detalle escalera y parte superior mausoleo 124-1.
Fuente: Alfonso Javier López M.*

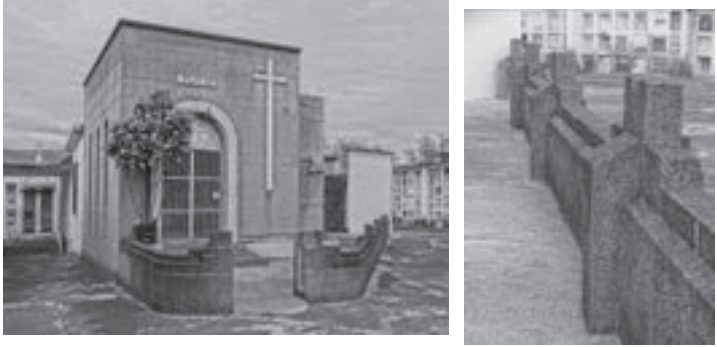
<i>Imágenes 137 y 138. Fuente: Alfonso Javier López M.</i>		
Datos propietario		
Familia o propietario	Bavaria	
Origen Étnico	Creada en Barranquilla Colombia	
Estrato socio-económico	Alto	
Círculo social	Empresa productora de cerveza	
Análisis objetual		
Características morfológicas		
Materiales		
Relación con otros objetos		
Demás objetos encontrados		
Datos constructor		
Oficios o profesiones participantes		
Técnicas de construcción		
Herramientas		
Fuentes de inspiración	La fuente de la palabra “BAVARIA”, en mayúscula, es de trazo grueso, muy geométrico y sin detalle, con mucha influencia del constructivismo ruso, el futurismo y la escuela Bauhaus alemana.	
Conclusiones: Uno de los complejos funerarios más hermosos y bien diseñados es el de la empresa Bavaria (que por cierto, ya no existe en Pereira). Este complejo arquitectónico de muy buen gusto, influenciado por el Art Déco, muestra un mausoleo sencillo, plano, con líneas horizontales paralelas a su alrededor, un gran pórtico en arco y una cruz latina en su frente. Igualmente llama la atención su bello cerco de formas geométricas repetidas y yuxtapuestas, que aclara y realza su connotado estilo.

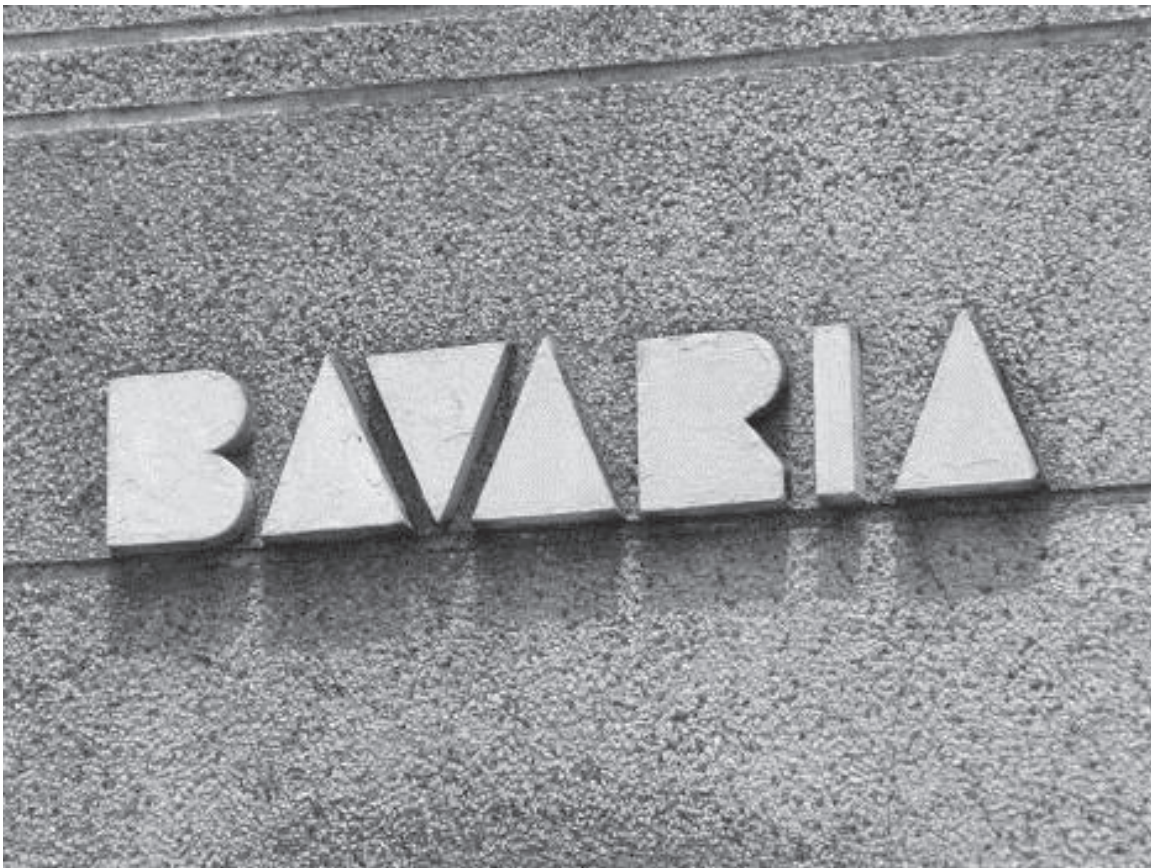
*Imagen 140. Detalle tipografía mausoleo I26-1.
Fuente: Alfonso Javier López M.*

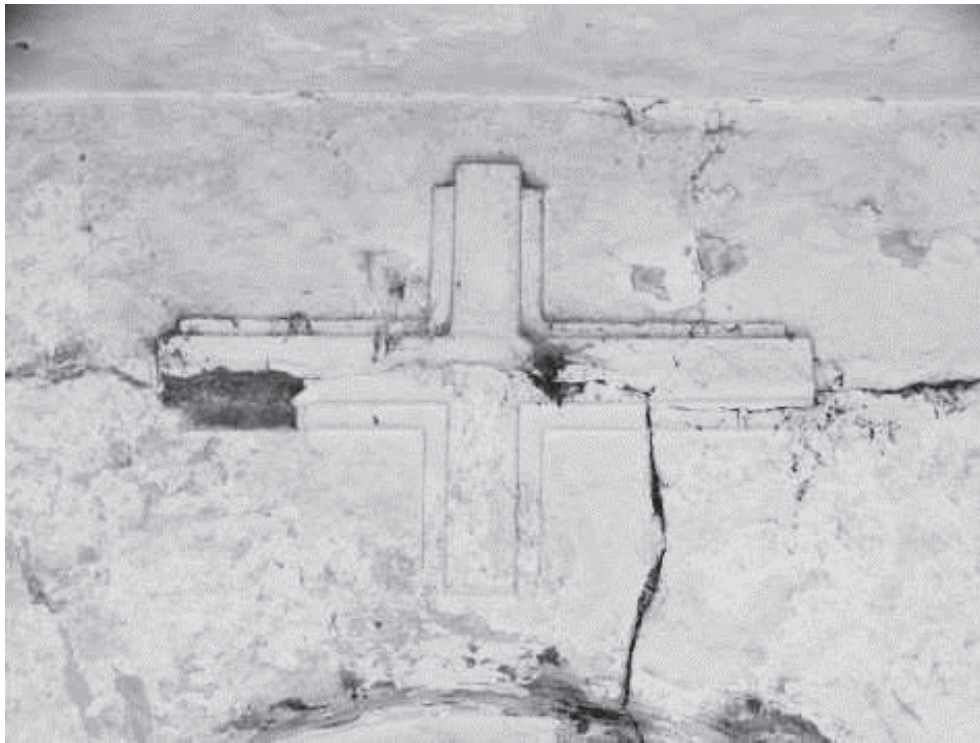
*Imágenes 143 y 144. Detalles decorativos Art Déco mausoleo K31-1.
Fuente: Alfonso Javier López M.*

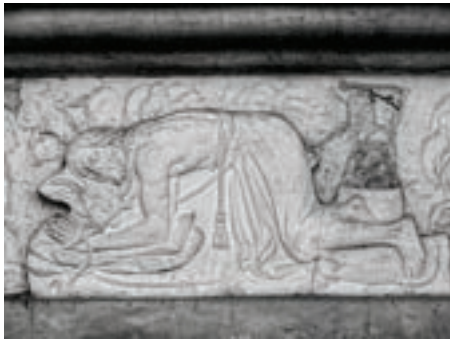
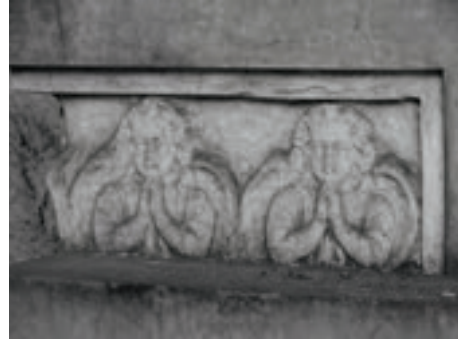
*Imágenes 158 y 159. Detalle altos relieves mausoleo L36-1.
Fuente: Alfonso Javier López M.*

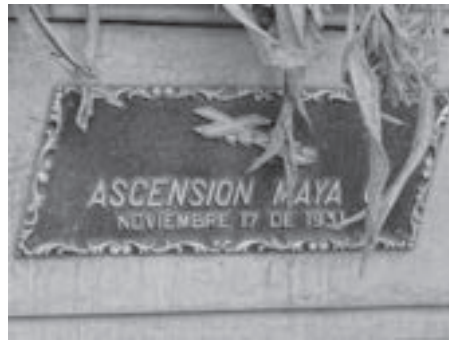
*Imagen 160. Detalle lapida metálica mausoleo L36-1.
Fuente: Alfonso Javier López M.*

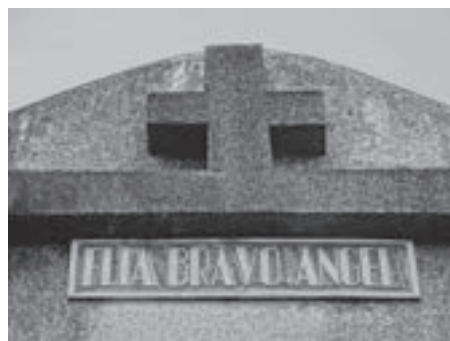
*Imagen 164. Detalle tipografía mausoleo L36-4.
Fuente: Alfonso Javier López M.*

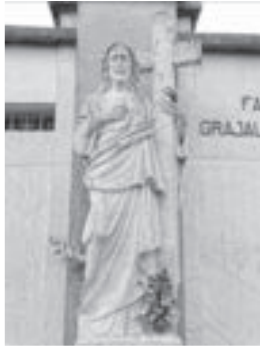
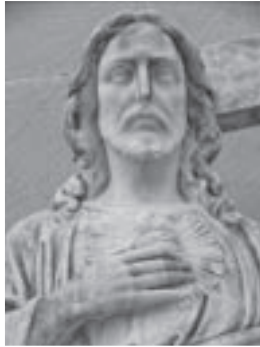
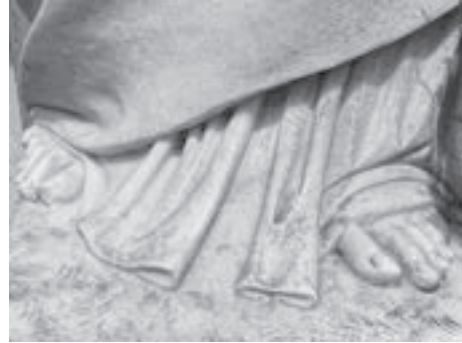
*Imágenes 176, 177 y 178. Detalles escultura sagrado corazón de Jesús mausoleo O48-1.
Fuente: Alfonso Javier López M.*

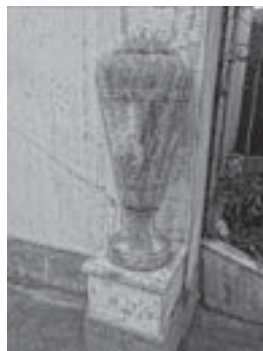
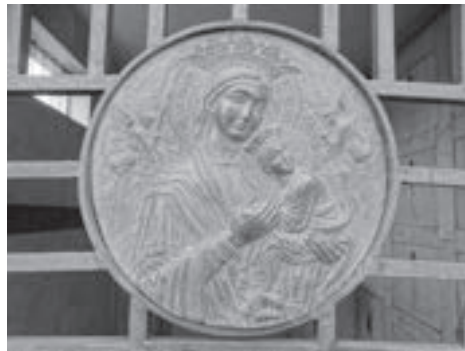
*Imágenes 179 y 180. Detalles decorativos externos mausoleo O48-1.
Fuente: Alfonso Javier López M.*
