5. Cementerio San Camilo de Pereira, representación visual y material del diseño, las artes y la arquitectura.

CEMENTERIO SAN CAMILO DE PEREIRA FICHA TÉCNICA POR MAUSOLEO DI. JAVIER ALFONSO LÓPEZ MORALES		
Categoría: Estilo o periodo retomado		Espacio vacío
Sector: Alfabético	Sección: Numérico continuo.	Mausoleo: Numérico
Año de construcción: en muchos casos aproximaciones		Estado actual: Abandonado, deteriorado, restaurado, bueno, aceptable.
Imágenes de identificación

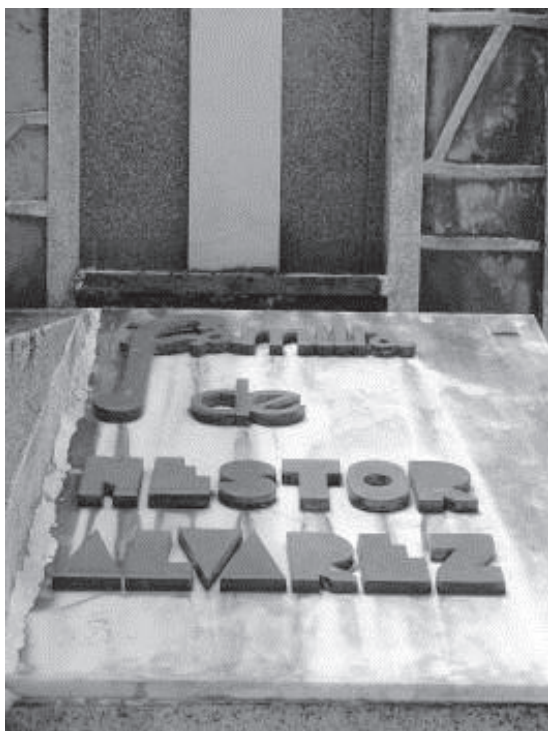
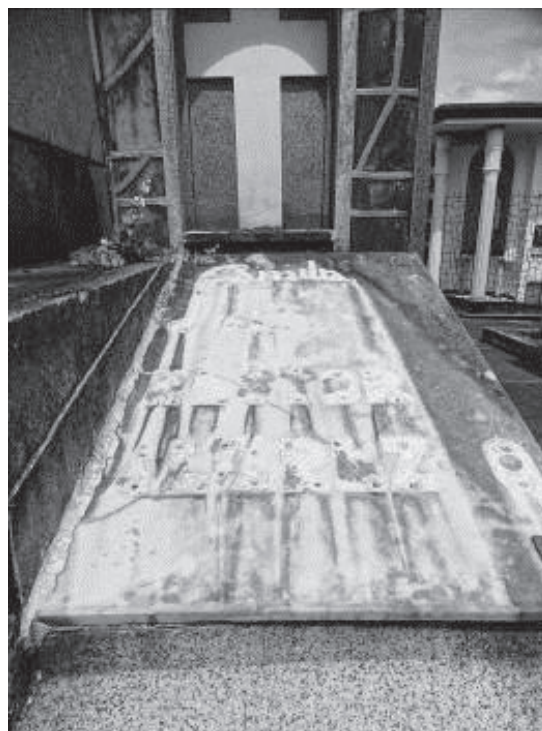
*Imágenes 184 y 185. Detalles tipografía mausoleo O48-6.
Fuente: Alfonso Javier López M.*

La primera imagen fue captada el 23 de Octubre de 2011 y la segunda el 22 de febrero de 2015. Las letras fueron abruptamente sustraídas de la lapida, ocasionando una pérdida invaluable. Es lamentable que este tipo de actividades de vandalismo se sigan dando continuamente frente al patrimonio material de la necrópolis. No hay dolientes a esta circunstancia.

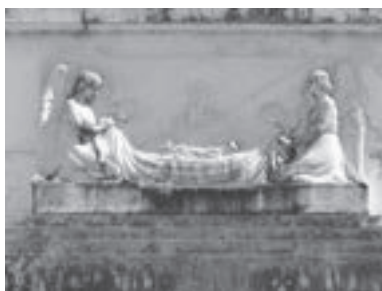
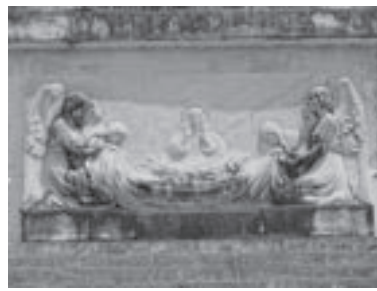
<i>Imágenes 194, 195 y 196. Fuente: Alfonso Javier López M.</i>		
Datos propietario		
Familia o propietario	Desconocido	
Origen Étnico	Desconocido	
Estrato socio-económico	Alto	
Círculo social	Desconocido	
Análisis objetivo		
Características morfológicas		
Materiales		
Relación con otros objetos		
Demás objetos encontrados		
Datos constructor		
Oficios o profesiones participantes		
Técnicas de construcción		
Herramientas		
Fuentes de inspiración		
Conclusiones: La primera imagen fue captada el 23 de Octubre de 2011 y la segunda el 22 de febrero de 2015. Se alcanza a percibir el deterioro progresivo sobre la misma, a razón de la humedad y el hongo.

*Imágenes 197 y 198. Detalle comparativo en el tiempo del relieve superior mausoleo AI-1.
Fuente: Alfonso Javier López M.*

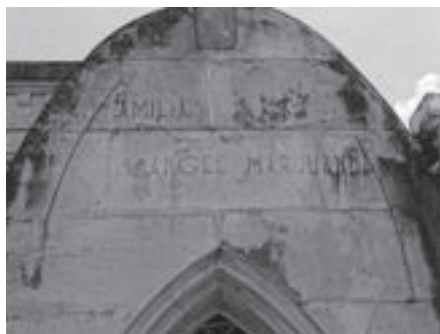
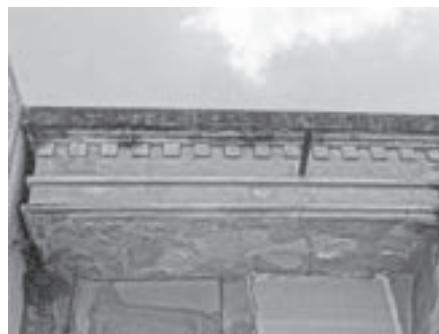
*Imágenes 202 y 203. Detalles tipografía y elementos decorativos mausoleo A1-6.
Fuente: Alfonso Javier López M.*

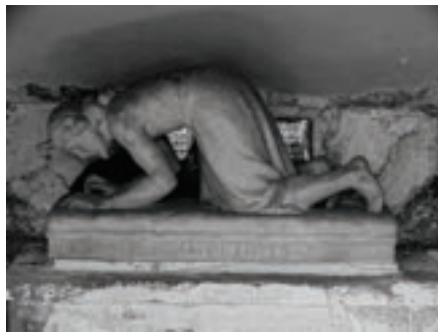
*Imágenes 206 y 207. Detalles Jesús caído y lapida central mausoleo A2-2.
Fuente: Alfonso Javier López M.*

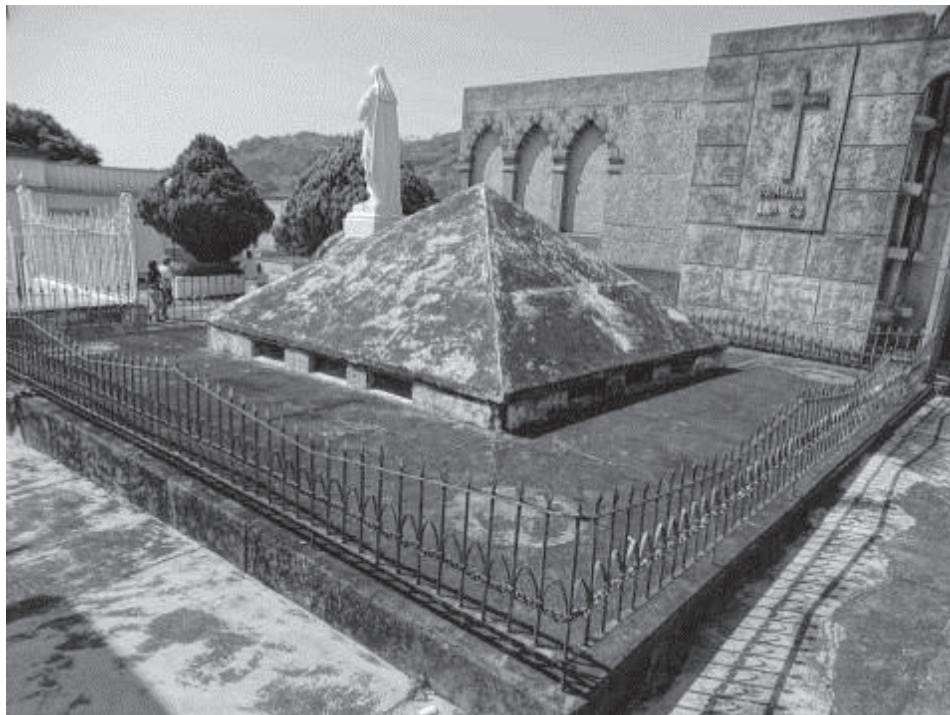
*Imagen 208. Detalle estructura piramidal mausoleo A2-2.
Fuente: Alfonso Javier López M.*

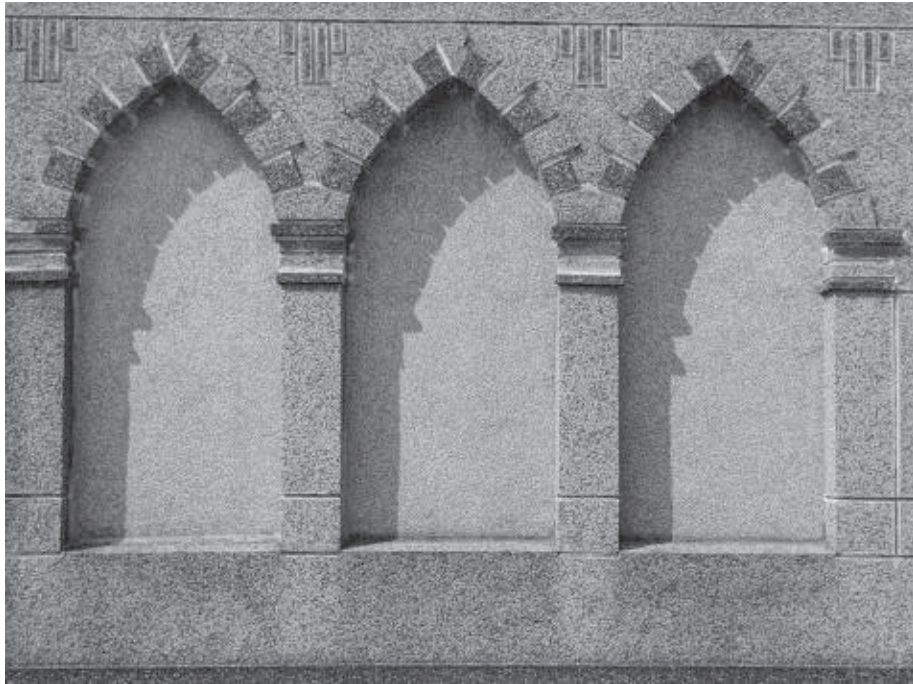
*Imagen 213. Detalle ventanas ojivales mausoleo A2-8.
Fuente: Alfonso Javier López M.*

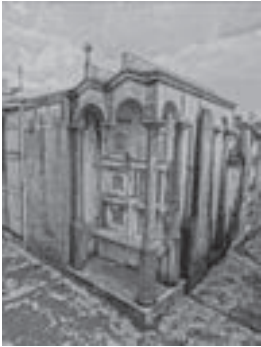
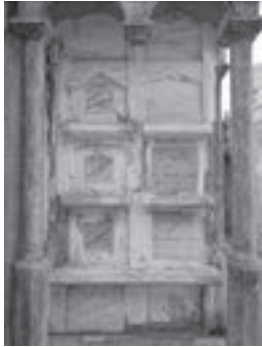
<i>Imágenes 217 y 218. Fuente: Alfonso Javier López M.</i>		
Datos propietario		
Familia o propietario	Buitrago	
Origen Étnico	Desconocido	
Estrato socio-económico	Medio	
Circulo social	Desconocido	
Análisis objetual		
Características morfológicas	Este tipo de columnas alargadas son muy comunes dentro del periodo Cisterciense, ubicado en el siglo XII, en pleno Medioevo, entre el Románico y el Gótico.	
Materiales		
Relación con otros objetos		
Demás objetos encontrados		
Datos constructor		
Oficios o profesiones participantes		
Técnicas de construcción		
Herramientas		
Fuentes de inspiración	Esta orden monástica salida de la Benedictina; propugnaba el regreso a los valores de austeridad y sencillez de los primeros cristianos, eliminando en sus construcciones elementos superficiales, reduciendo todo a lo netamente estructural. La iglesia o monasterio debía ser austera, para no distraer la meditación de los monjes. San Bernardo de Claraval fue su gran artífice e impulsor.

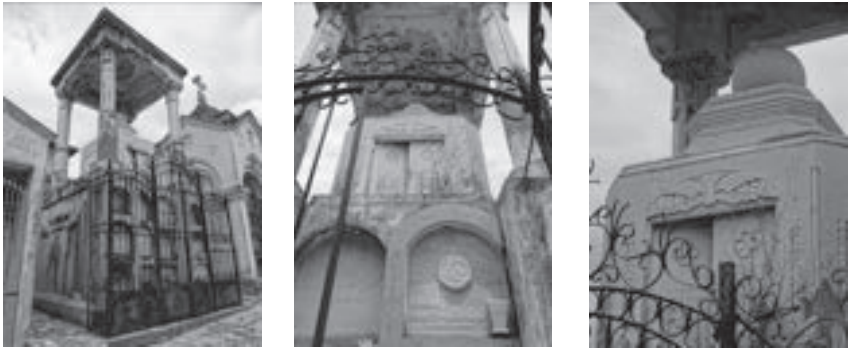
CEMENTERIO SAN CAMILO DE PEREIRA FICHA TÉCNICA POR MAUSOLEO DL. JAVIER ALFONSO LÓPEZ MORALES		
Categoría: Arquitectura ecléctica		
Sector: D	Sección: 10	Mausoleo: 1
Año de construcción:		Estado actual: Muy deteriorado
Imágenes de identificación

<i>Imágenes 223, 224 y 225. Fuente: Alfonso Javier López M.</i>		
Datos propietario		
Familia o propietario	Ángel	
Origen Étnico	Desconocido	
Estrato socio-económico	Alto	
Circulo social	Desconocido	
Análisis objetual		
Características morfológicas		
Materiales		
Relación con otros objetos		
Demás objetos encontrados		
Datos constructor		
Oficios o profesiones participantes		
Técnicas de construcción		
Herramientas		
Fuentes de inspiración		
Conclusiones:

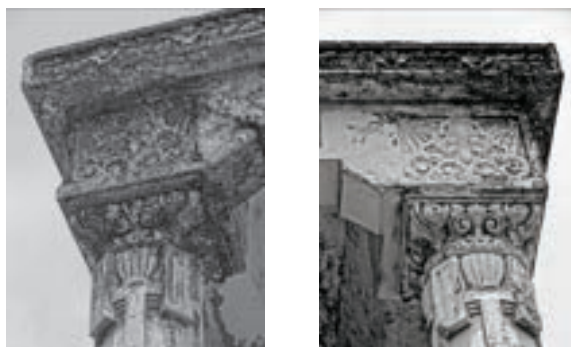
*Imágenes 226 y 227. Detalles capiteles mausoleo D10-1.
Fuente: Alfonso Javier López M.*

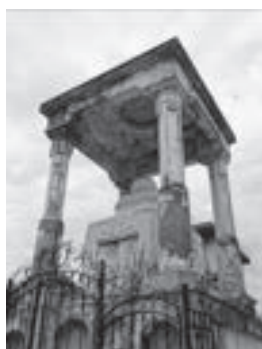
*Imagen 228. Detalle columnas mausoleo D10-1.
Fuente: Alfonso Javier López M.*

Al igual que los capiteles, las columnas y la cubierta presentan un deterioro progresivo, encontrándose un problema mayor en cuanto al manejo dado en su restauración. Los materiales empleados no se ajustan a un manejo técnico y planificado, que permita contrarrestar los alcances del deterioro.

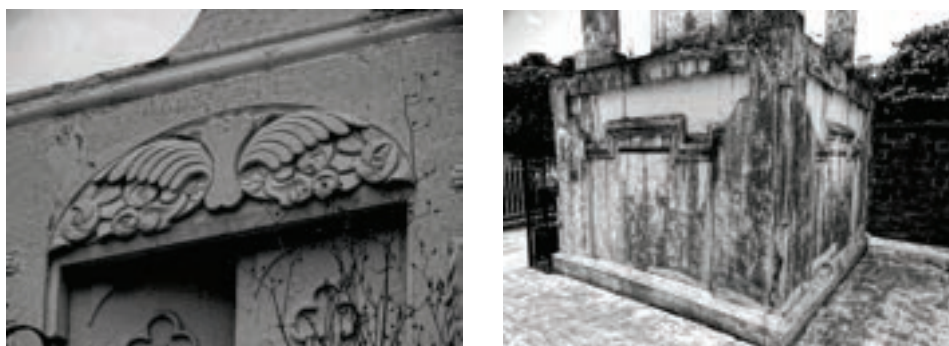
*Imágenes 229 y 230. Detalles decorativos mausoleo D10-1.
Fuente: Alfonso Javier López M.*

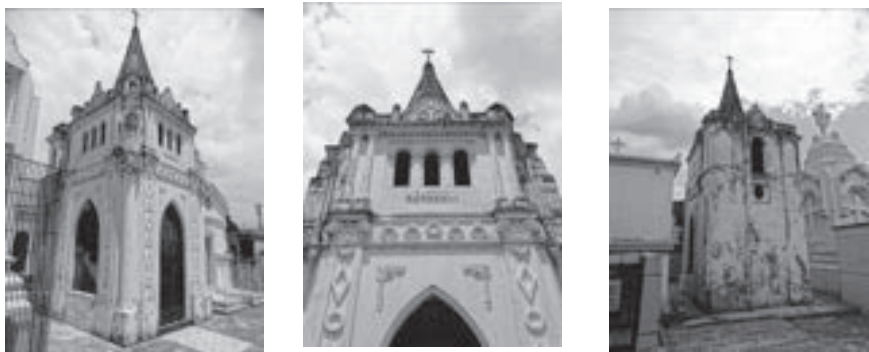
CEMENTERIO SAN CAMILO DE PEREIRA FICHA TÉCNICA POR MAUSOLEO DL. JAVIER ALFONSO LÓPEZ MORALES		
Categoría: Arquitectura ecléctica		
Sector: D	Sección: 10	Mausoleo: 4
Año de construcción:		Estado actual: Deteriorado
Imágenes de identificación

<i>Imágenes 241, 242 y 243. Fuente: Alfonso Javier López M.</i>		
Datos propietario		
Familia o propietario	Mejía	
Origen Étnico	Antioqueño	
Estrato socio-económico	Alto	
Círculo social	Desconocido	
Análisis objetivo		
Características morfológicas		
Materiales		
Relación con otros objetos		
Demás objetos encontrados		
Datos constructor		
Oficios o profesiones participantes		
Técnicas de construcción		
Herramientas		
Fuentes de inspiración		
Conclusiones:

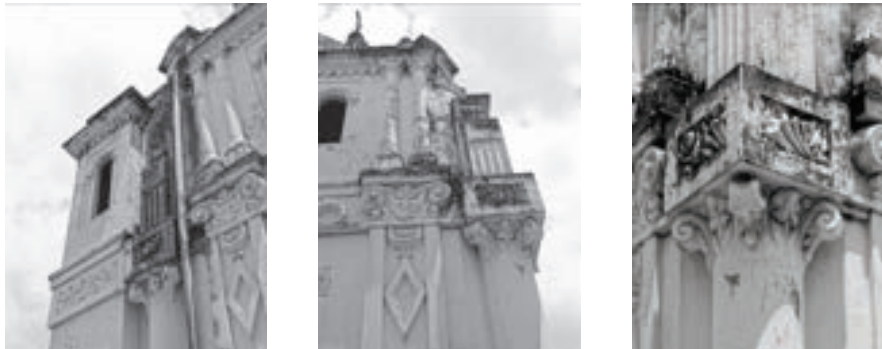
Uno de los mausoleos con mayor riqueza artística y decorativa. Mezcla desde estilos neo-góticos, republicano hasta art déco.

*Imágenes 244, 245 y 246. Detalles decorativos mausoleo D10-4.
Fuente: Alfonso Javier López M.*

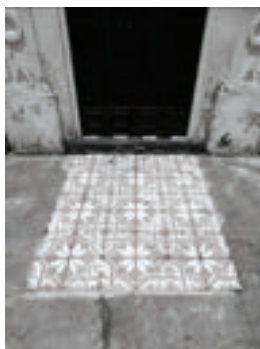
*Imagen 254 Detalles piso exterior e interior mausoleo D10-4.
Fuente: Alfonso Javier López M.*

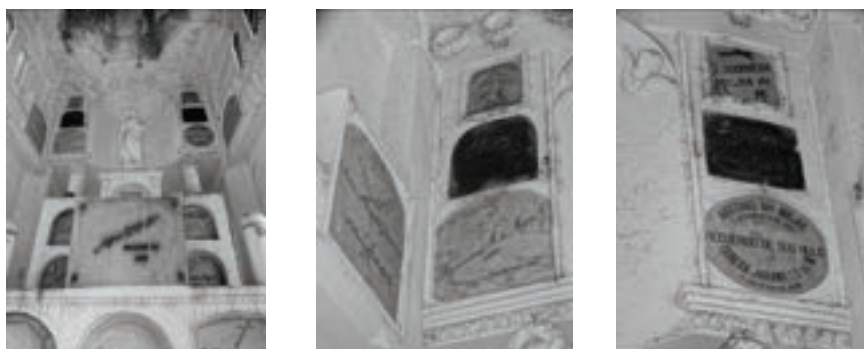
El interior del mausoleo contiene diferentes elementos funerarios que datan de tiempos anteriores a la construcción inicial del cementerio San Camilo entre las carreras 6^a (Quiramá) y 5^a (Buriticá) y las calles 31 (Montalvo) y 32 (Panteón)⁵⁸, esto ratifica el traslado producido desde finales de la década del veinte del sitio sobre la carrera 7^a (Colon) llamada también despectivamente “la del cementerio” y que obligo tanto al desplazamiento de cuerpos como de lapidas y demás elementos decorativos.

*Imágenes 255, 256 y 257. Detalle lapidas interiores mausoleo D10-4.
Fuente: Alfonso Javier López M.*

En su orden las lapidas anteriores a 1930 tiene fechas como: Julio 29 de 1898, Diciembre de 1902, Octubre 4 de 1921, Diciembre 15 de 1927, Febrero 26 de 1929,

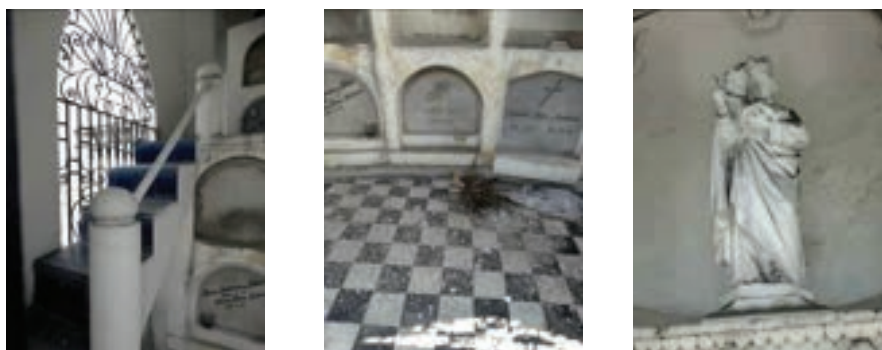
*Imágenes 258, 259 y 270. Detalles escalera, piso y escultura mausoleo D10-4.
Fuente: Alfonso Javier López M.*

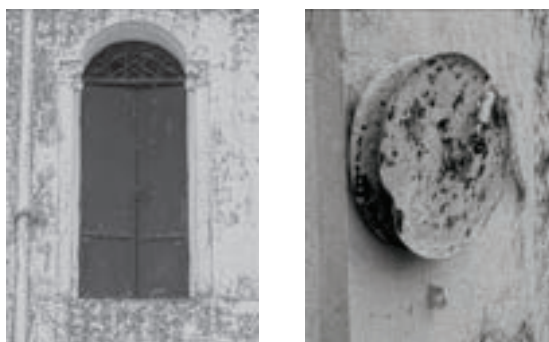
*Imágenes 271 y 272. Detalle ventana posterior y polea mausoleo D10-4.
Fuente: Alfonso Javier López M.*

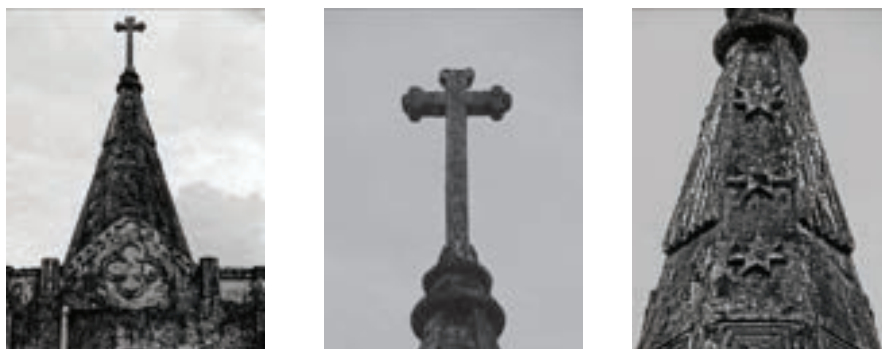
Su cubierta superior, guarda un alto grado de deterioro, presentando daños en su pináculo central, cruz y en sus demás elementos decorativos.

Imágenes 273, 274 y 275. Detalles pináculo superior, cruz y elementos decorativos mausoleo D10-4. Fuente: Alfonso Javier López M.

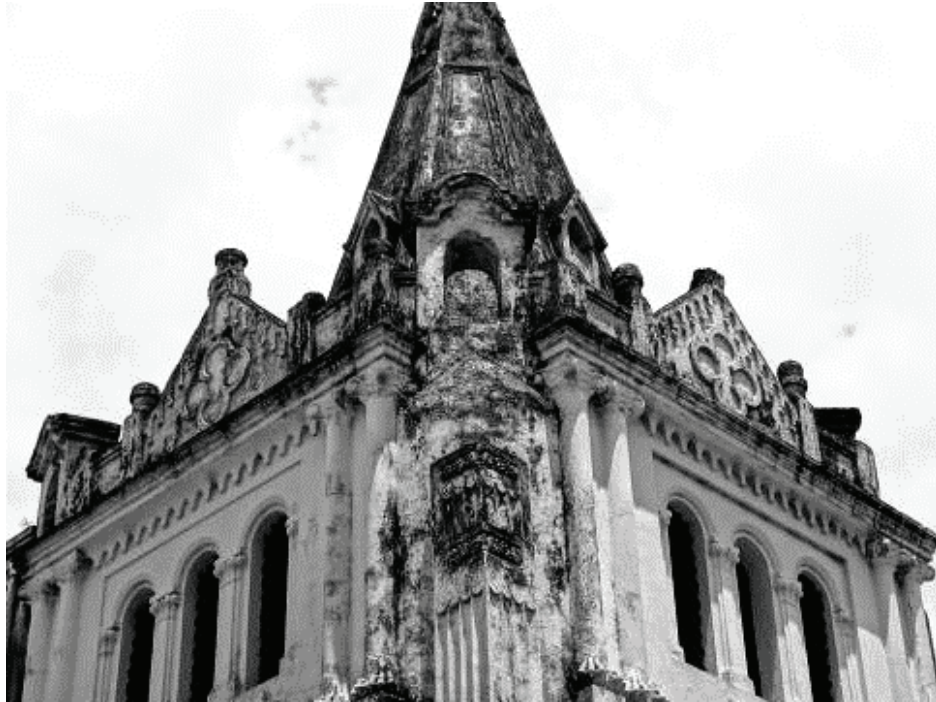
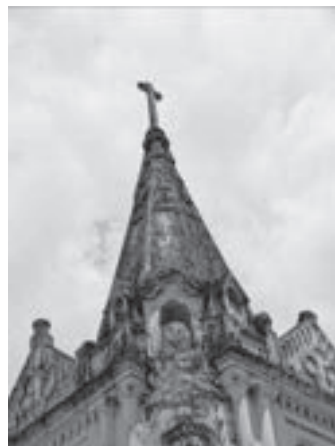
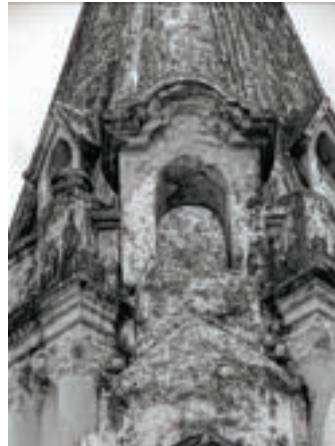
*Imágenes 276, 277 y 278. Detalles pináculo superior y elementos decorativos mausoleo D10-4.
Fuente: Alfonso Javier López M.*

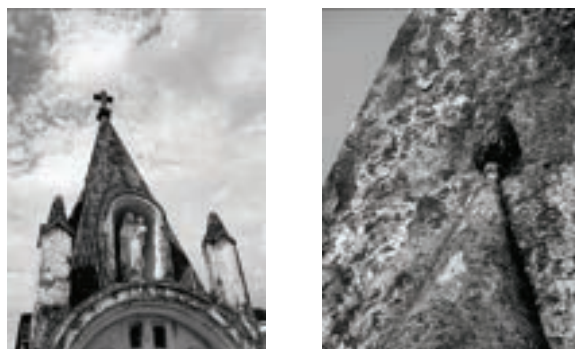
*Imágenes 286 y 287. Detalles decorativos en vías de desaparecer mausoleo D10-9.
Fuente: Alfonso Javier López M.*

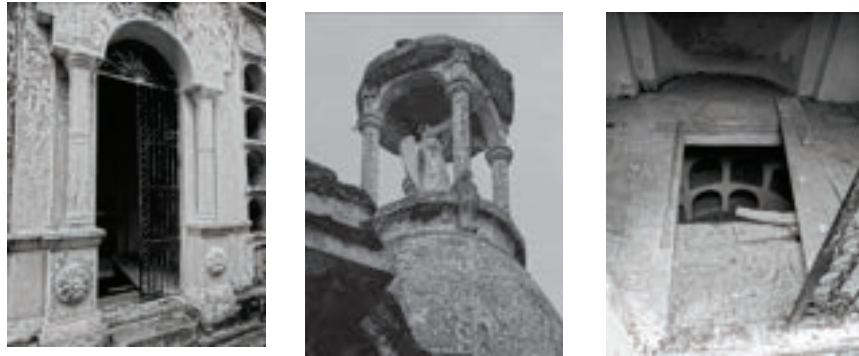
*Imágenes 294, 295 y 296. Detalles constructivos mausoleo D19-1.
Fuente: Alfonso Javier López M.*

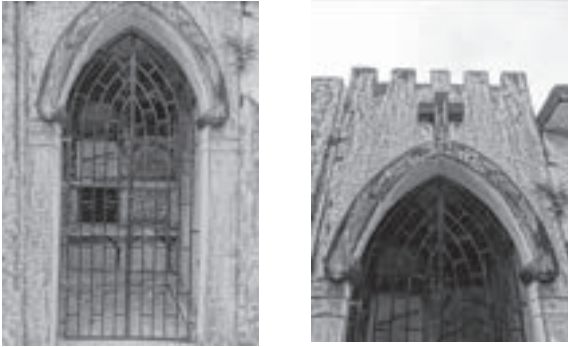
CEMENTERIO SAN CAMILO DE PEREIRA FICHA TÉCNICA POR MAUSOLEO DL. JAVIER ALFONSO LÓPEZ MORALES		
Categoría: Arquitectura ecléctica		
Sector: K	Sección: 29	Mausoleo: 3
Año de construcción:		Estado actual: Abandonado
Imágenes de identificación

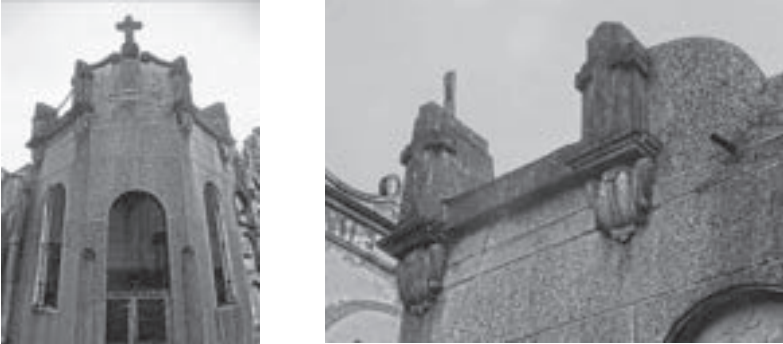
CEMENTERIO SAN CAMILO DE PEREIRA FICHA TÉCNICA POR MAUSOLEO DL. JAVIER ALFONSO LÓPEZ MORALES		
Categoría: Arquitectura ecléctica		
Sector: K	Sección: 31	Mausoleo: 4
Año de construcción:		Estado actual: Regular
Imágenes de identificación

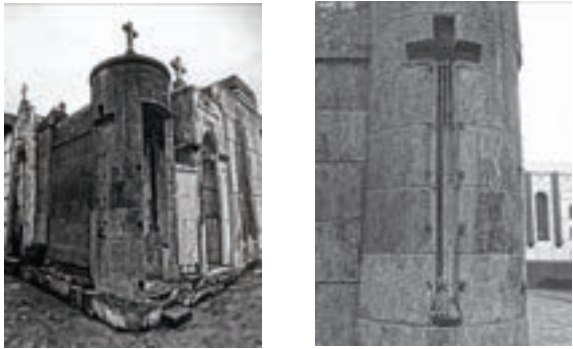
CEMENTERIO SAN CAMILO DE PEREIRA FICHA TÉCNICA POR MAUSOLEO DL. JAVIER ALFONSO LÓPEZ MORALES		
Categoría: Arquitectura ecléctica		
Sector: K	Sección: 31	Mausoleo: 10
Año de construcción:		Estado actual: Abandonado
Imágenes de identificación

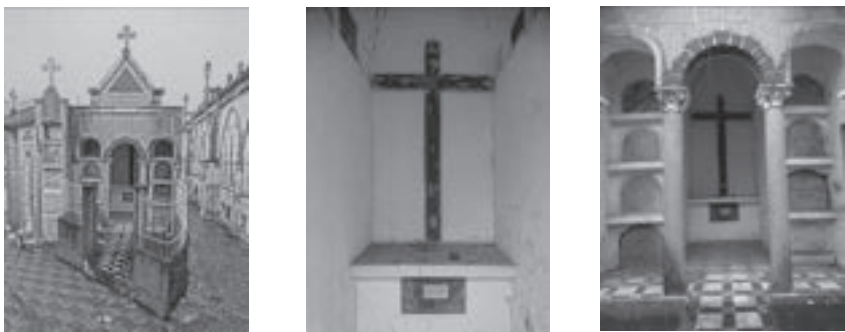
CEMENTERIO SAN CAMILO DE PEREIRA FICHA TÉCNICA POR MAUSOLEO DL. JAVIER ALFONSO LÓPEZ MORALES		
Categoría: Arquitectura ecléctica		
Sector: K	Sección: 32	Mausoleo: 1
Año de construcción:		Estado actual:
Imágenes de identificación

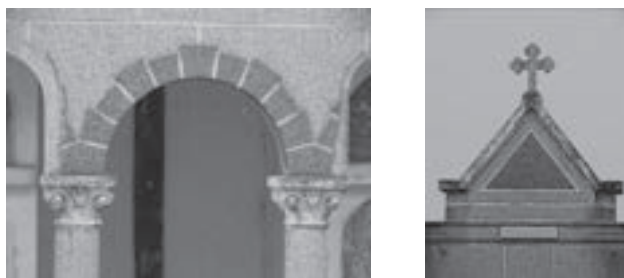
*Imágenes 321 y 322. Detalles de ventanas mausoleo K32-1.
Fuente: Alfonso Javier López M.*

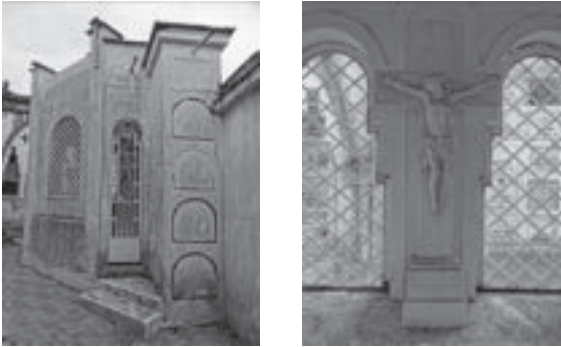
CEMENTERIO SAN CAMILO DE PEREIRA FICHA TÉCNICA POR MAUSOLEO DL. JAVIER ALFONSO LÓPEZ MORALES		
Categoría: Arquitectura ecléctica		
Sector: L	Sección: 33	Mausoleo: 3
Año de construcción:		Estado actual: Regular
Imágenes de identificación

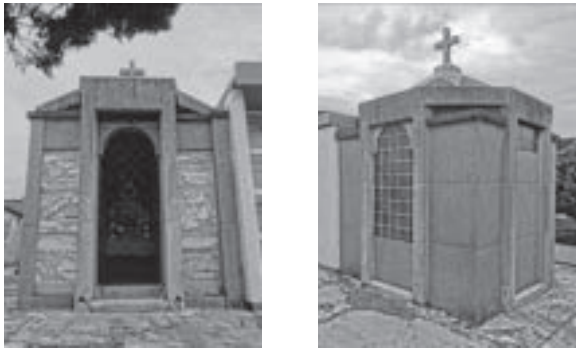
CEMENTERIO SAN CAMILO DE PEREIRA FICHA TÉCNICA POR MAUSOLEO DL. JAVIER ALFONSO LÓPEZ MORALES		
Categoría: Arquitectura ecléctica		
Sector: M	Sección: 37	Mausoleo: 3
Año de construcción:		Estado actual:
Imágenes de identificación

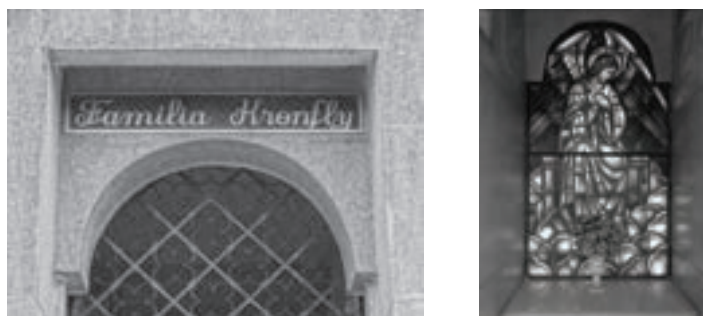
*Imágenes 327 y 328. Detalles tipografía y vital mausoleo M37-3.
Fuente: Alfonso Javier López M.*

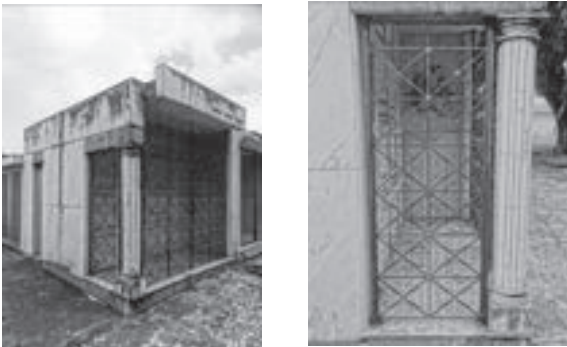
CEMENTERIO SAN CAMILO DE PEREIRA FICHA TÉCNICA POR MAUSOLEO DL. JAVIER ALFONSO LÓPEZ MORALES		
Categoría: Arquitectura ecléctica		
Sector: N	Sección: 41	Mausoleo: 3
Año de construcción:		Estado actual: Regular
Imágenes de identificación

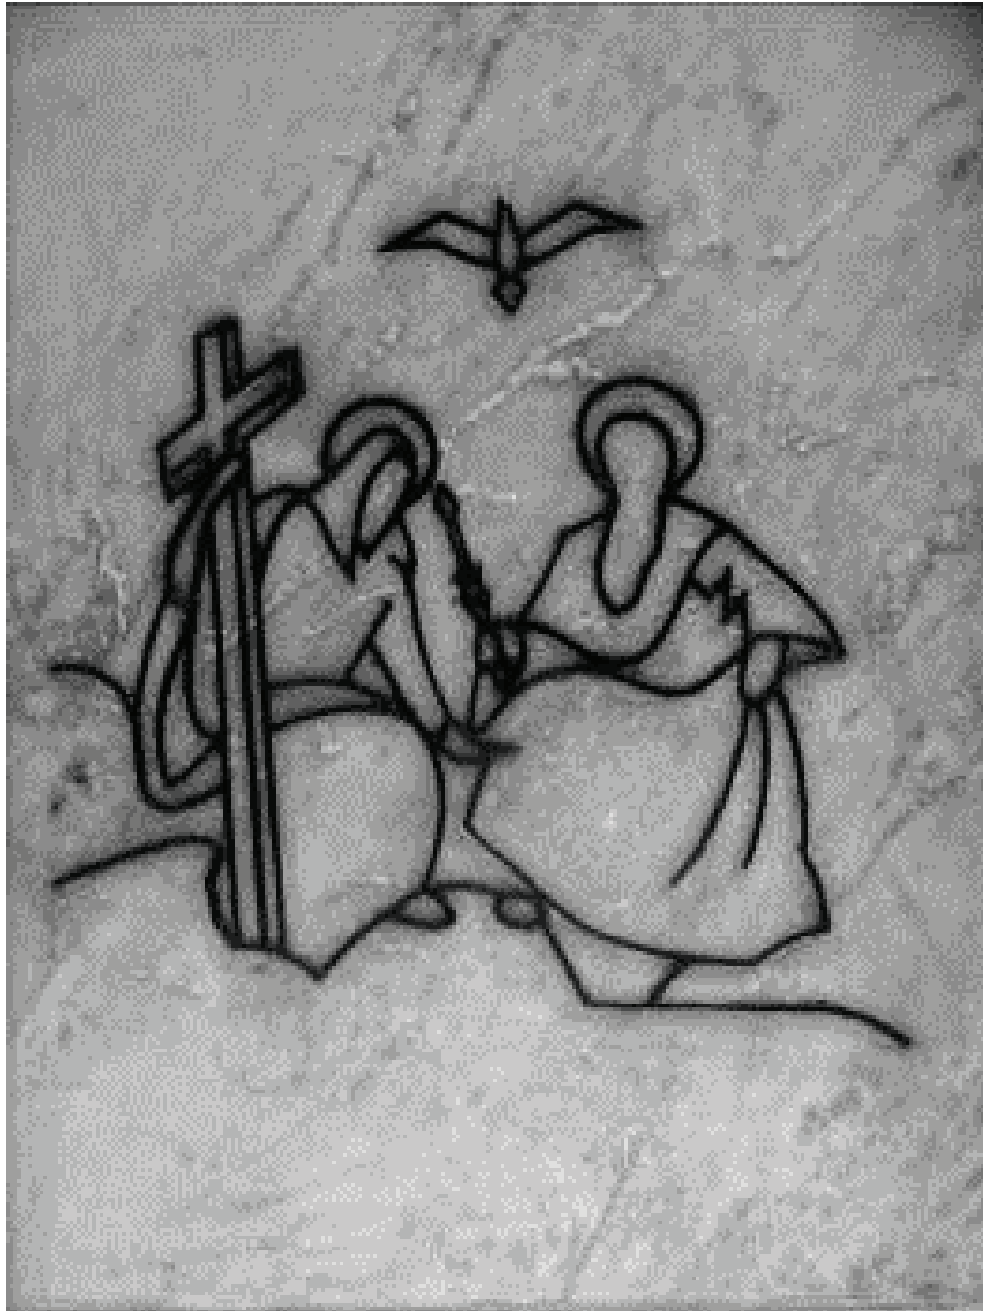
*Imagen 331. Detalle decorativo religioso mausoleo N41-3.
Fuente: Alfonso Javier López M.*

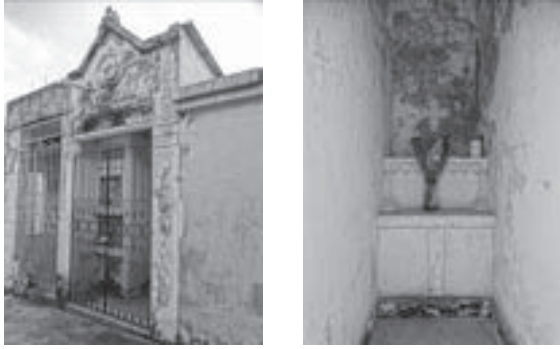
CEMENTERIO SAN CAMILO DE PEREIRA FICHA TÉCNICA POR MAUSOLEO DL. JAVIER ALFONSO LÓPEZ MORALES		
Categoría: Arquitectura ecléctica		
Sector: O	Sección: 47	Mausoleo: 5
Año de construcción:		Estado actual: Deteriorado
Imágenes de identificación

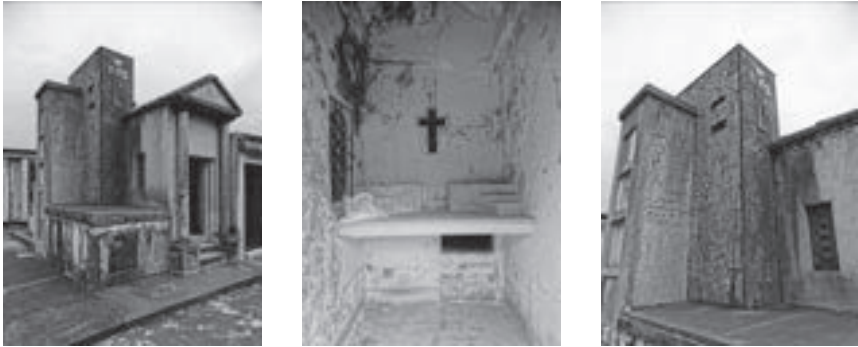
CEMENTERIO SAN CAMILO DE PEREIRA FICHA TÉCNICA POR MAUSOLEO DL. JAVIER ALFONSO LÓPEZ MORALES		
Categoría: Arquitectura ecléctica		
Sector: P	Sección: 49	Mausoleo: 1
Año de construcción:		Estado actual: Abandonado
Imágenes de identificación

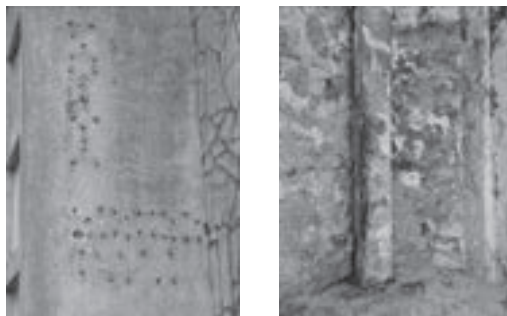
Imágenes 337 y 338. Detalles substracción de tipografía y humedad en la cubierta mausoleo P49-1. Fuente: Alfonso Javier López M.

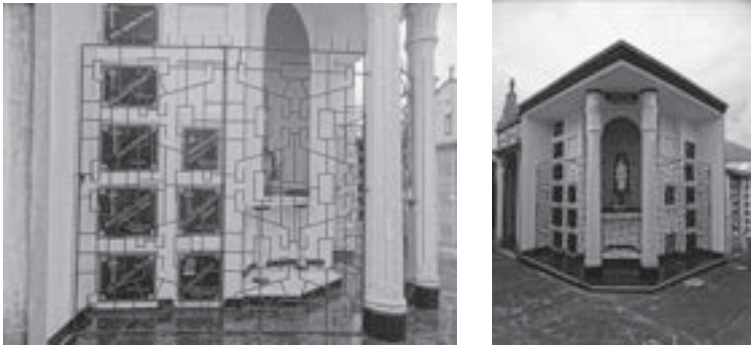
CEMENTERIO SAN CAMILO DE PEREIRA FICHA TÉCNICA POR MAUSOLEO DL. JAVIER ALFONSO LÓPEZ MORALES		
Categoría: Arquitectura ecléctica		
Sector: P	Sección: 50	Mausoleo: 1
Año de construcción:		Estado actual: Bueno
Imágenes de identificación

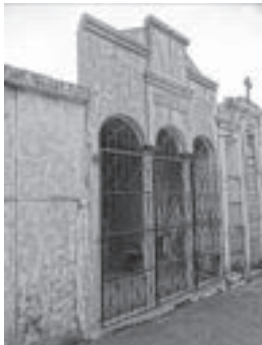
CEMENTERIO SAN CAMILO DE PEREIRA FICHA TÉCNICA POR MAUSOLEO DL. JAVIER ALFONSO LÓPEZ MORALES		
Categoría: Arquitectura ecléctica		
Sector: P	Sección: 50	Mausoleo: 9
Año de construcción:		Estado actual: Deteriorado
Imágenes de identificación

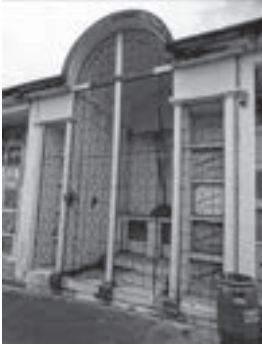
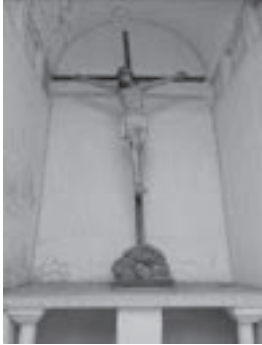
CEMENTERIO SAN CAMILO DE PEREIRA FICHA TÉCNICA POR MAUSOLEO DL. JAVIER ALFONSO LÓPEZ MORALES		
Categoría: Arquitectura ecléctica		
Sector: R	Sección: 52	Mausoleo: 14
Año de construcción: 1960 ¿?		Estado actual: Regular
Imágenes de identificación

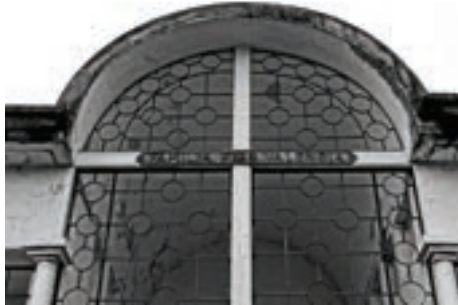
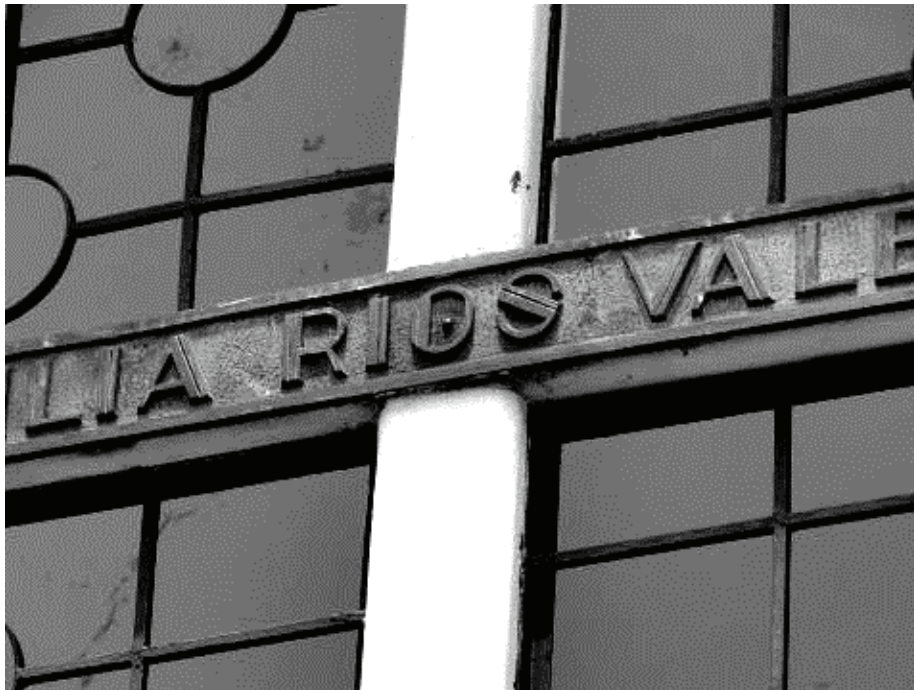
*Imágenes 345 y 346. Detalle tipografía mausoleo R52-14.
Fuente: Alfonso Javier López M.*

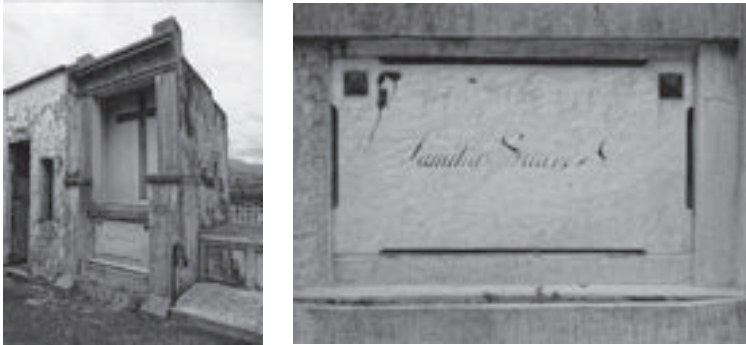
CEMENTERIO SAN CAMILO DE PEREIRA FICHA TÉCNICA POR MAUSOLEO DL. JAVIER ALFONSO LÓPEZ MORALES		
Categoría: Arquitectura ecléctica		
Sector: T	Sección: 54	Mausoleo: 2
Año de construcción:		Estado actual: Deteriorado
Imágenes de identificación

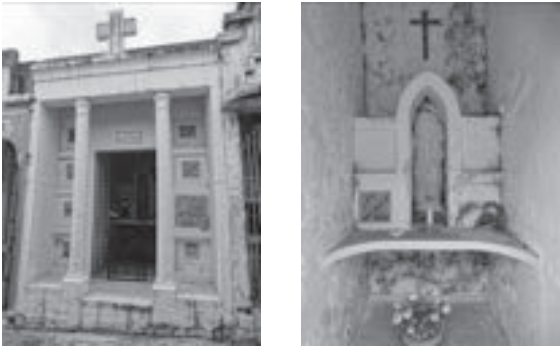
CEMENTERIO SAN CAMILO DE PEREIRA FICHA TÉCNICA POR MAUSOLEO DL. JAVIER ALFONSO LÓPEZ MORALES		
Categoría: Arquitectura ecléctica		
Sector: T	Sección: 54	Mausoleo: 10
Año de construcción:		Estado actual: Deteriorado
Imágenes de identificación

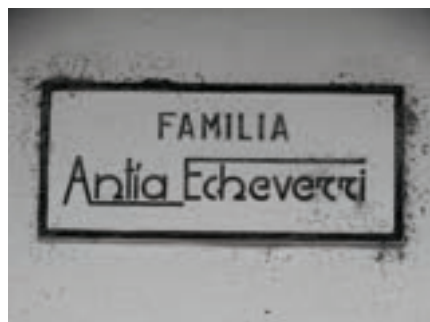
*Imágenes 351 y 352. Detalle tipográfico y capitel mausoleo T54-10.
Fuente: Alfonso Javier López M.*

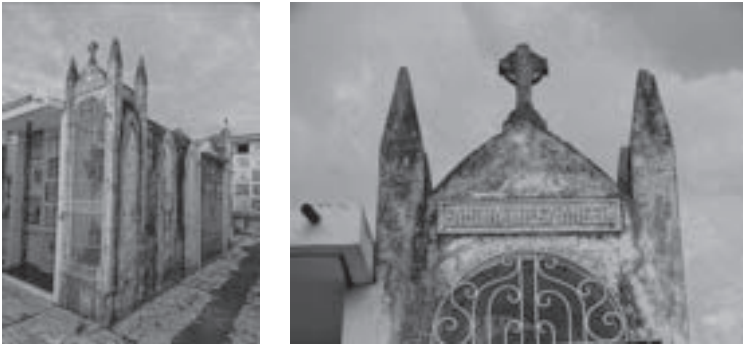
CEMENTERIO SAN CAMILO DE PEREIRA FICHA TÉCNICA POR MAUSOLEO DI. JAVIER ALFONSO LÓPEZ MORALES		
Categoría: Estilo neo-gótico		
Sector: B	Sección: 5	Mausoleo: 1
Año de construcción:		Estado actual: Deteriorado
Imágenes de identificación}

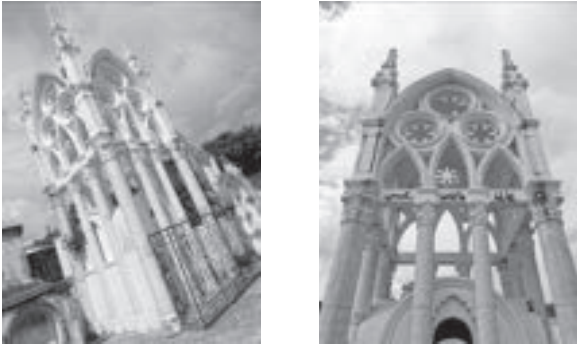
CEMENTERIO SAN CAMILO DE PEREIRA FICHA TÉCNICA POR MAUSOLEO DL. JAVIER ALFONSO LÓPEZ MORALES		
Categoría: Estilo neo-gótico		
Sector: D	Sección: 10	Mausoleo: 8
Año de construcción: 1929		Estado actual: bueno
Imágenes de identificación

<i>Imágenes 355 y 356. Fuente: Alfonso Javier López M.</i>		
Datos propietario		
Familia o propietario	Iza	
Origen Étnico	Sirio-Libanes	
Estrato socio-económico	Alto	
Círculo social		
Análisis objetual		
Características morfológicas		
Materiales		
Relación con otros objetos		
Demás objetos encontrados		
Datos constructor		
Oficios o profesiones participantes		
Técnicas de construcción		
Herramientas		
Fuentes de inspiración	El artista de esta maravillosa construcción supo fusionar las cualidades del arte Gótico, con otras del arte Islámico, haciendo con este último, referencia al origen de la familia a la cual pertenecía dicha edificación.	
Conclusiones: Una verdadera integración cultural y religiosa.

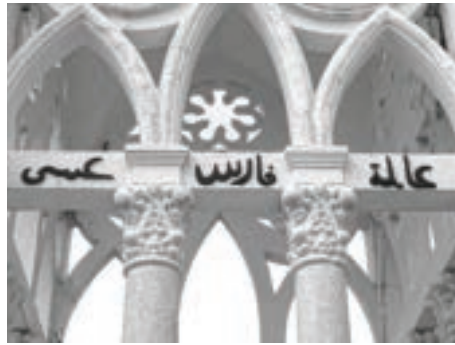
*Imagen 357. Detalle inscripciones árabes mausoleo D10-8.
Fuente: Alfonso Javier López M.*

Es bien difícil encontrar una manifestación artística que logre integrar dos estilos tan significativos y particulares; aquí la tipografía hace alusión directa a la escritura árabe, delicada y fluida.

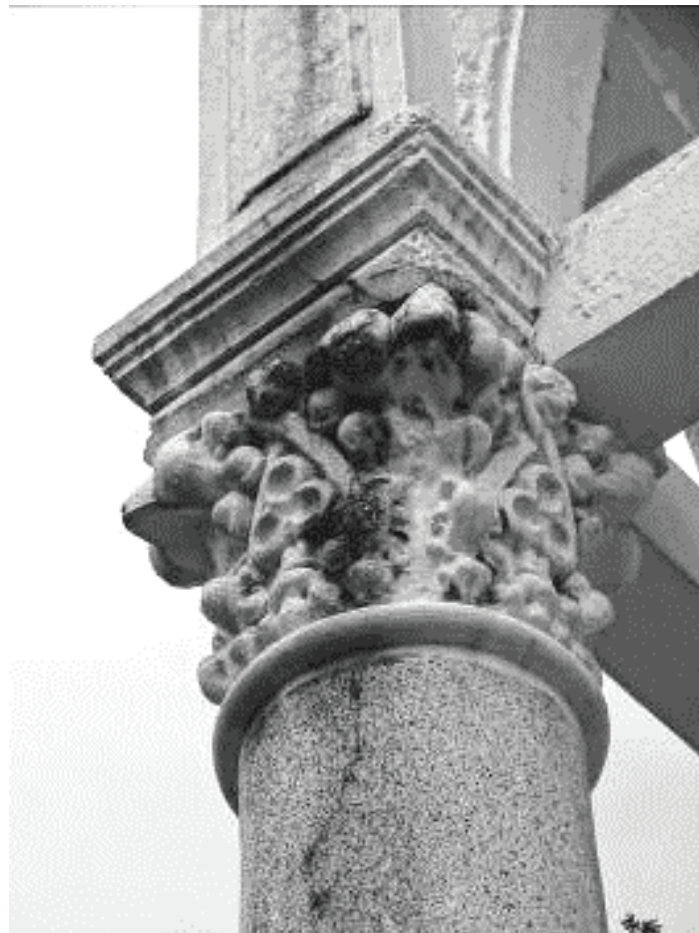
*Imagen 358. Detalle capitel mausoleo D10-8.
Fuente: Alfonso Javier López M.*

Cada capitel de las columnas guarda en esencia elementos simbólicos bien especiales como el trébol de tres hojas, el triángulo y el manajo floral. Todas manejadas durante el periodo Gótico.

El trébol antiguo símbolo religioso de los árabes, fue adoptado también por los cristianos, sus tres hojas simbolizan al igual que el triángulo, la Santísima Trinidad, el Padre, el Hijo y el Espíritu Santo. El manojo de flores evoca el acompañamiento a los muertos y la ilusión de una nueva vida. La identidad de este elemento vegetal es bien complicada.

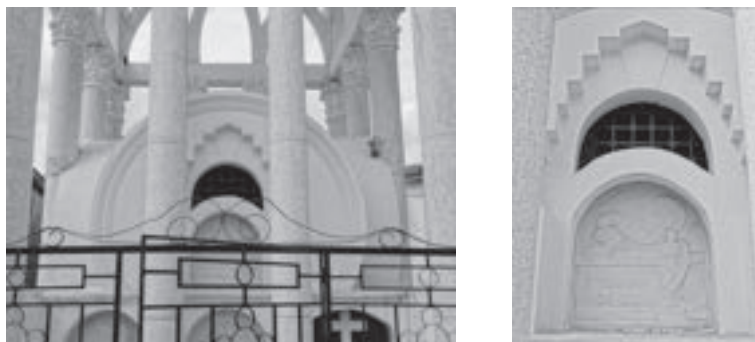
*Imagen 359. Detalle media luna mausoleo D10-8.
Fuente: Alfonso Javier López M.*

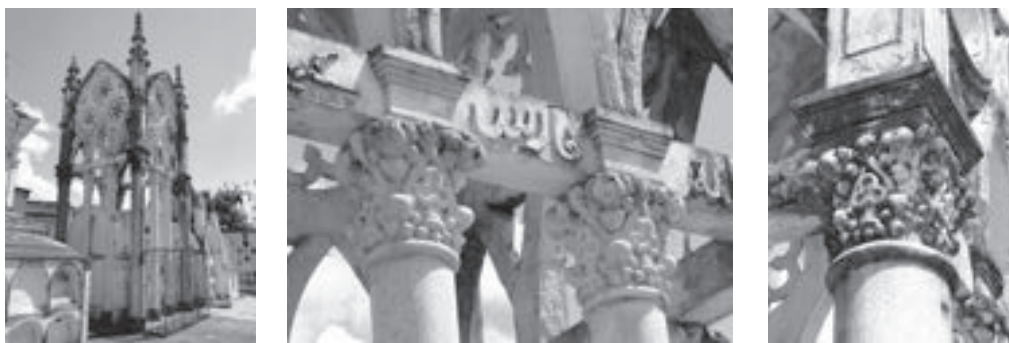
*Imágenes 361, 362 y 363. Detalles anteriores a su restauración. Octubre 23 2011 mausoleo D10-8.
Fuente: Alfonso Javier López M.*

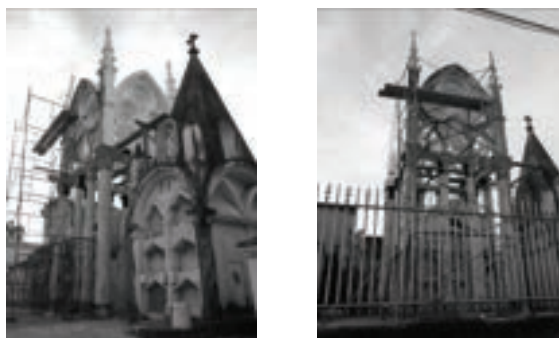
*Imágenes 364 y 365. Momentos en la restauración. Junio 25 2013 mausoleo D10-8.
Fuente: Alfonso Javier López M.*

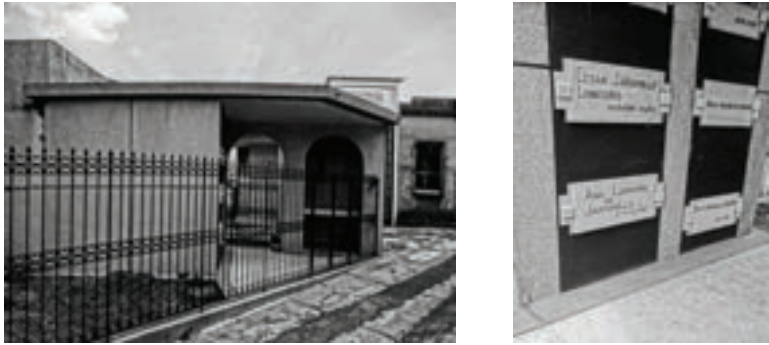
CEMENTERIO SAN CAMILO DE PEREIRA FICHA TÉCNICA POR MAUSOLEO DI. JAVIER ALFONSO LÓPEZ MORALES		
Categoría: Arquitectura funcionalista		
Sector: A	Sección: 1	Mausoleo: 3
Año de construcción: 1935¿?		Estado actual: Bueno
Imágenes de identificación

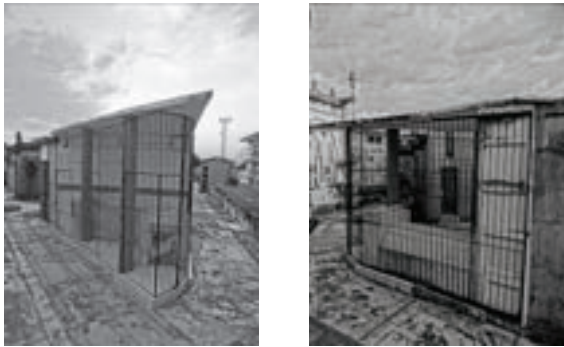
CEMENTERIO SAN CAMILO DE PEREIRA FICHA TÉCNICA POR MAUSOLEO DL. JAVIER ALFONSO LÓPEZ MORALES		
Categoría: Arquitectura funcionalista		
Sector: A	Sección: 4	Mausoleo: 3
Año de construcción:		Estado actual: Bueno
Imágenes de identificación

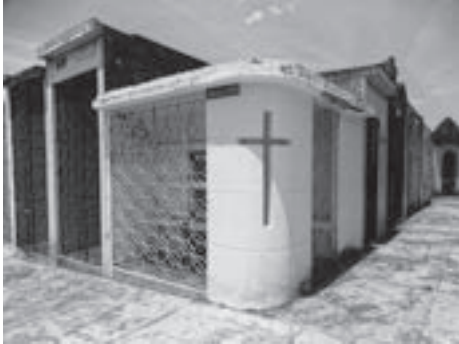
CEMENTERIO SAN CAMILO DE PEREIRA FICHA TÉCNICA POR MAUSOLEO DL. JAVIER ALFONSO LÓPEZ MORALES		
Categoría: Arquitectura funcionalista		
Sector: B	Sección: 7	Mausoleo: 6
Año de construcción:		Estado actual: Bueno
Imágenes de identificación

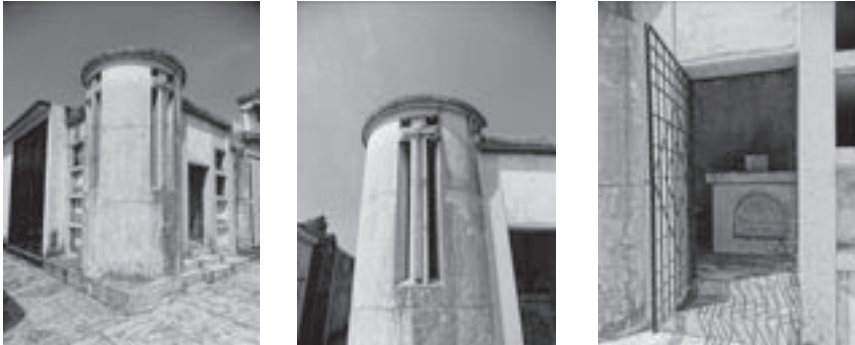
CEMENTERIO SAN CAMILO DE PEREIRA FICHA TÉCNICA POR MAUSOLEO DL. JAVIER ALFONSO LÓPEZ MORALES		
Categoría: Arquitectura funcionalista		
Sector: B	Sección: 8	Mausoleo: 1
Año de construcción: 1929 ¿?		Estado actual: Regular
Imágenes de identificación

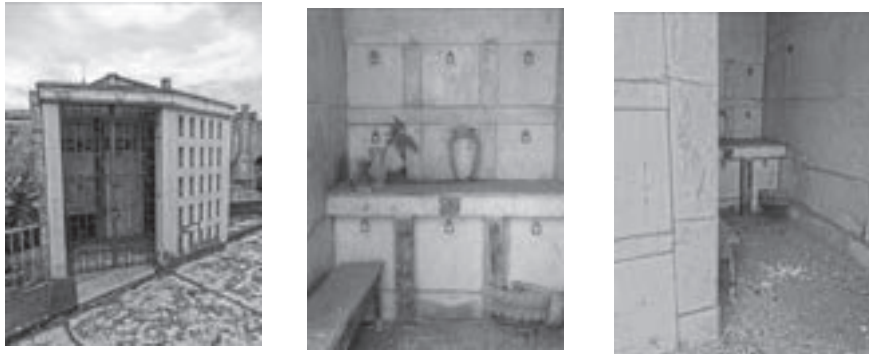
CEMENTERIO SAN CAMILO DE PEREIRA FICHA TÉCNICA POR MAUSOLEO DL. JAVIER ALFONSO LÓPEZ MORALES		
Categoría: Arquitectura funcionalista		
Sector: E	Sección: 11	Mausoleo: 3
Año de construcción:		Estado actual: Abandonado
Imágenes de identificación

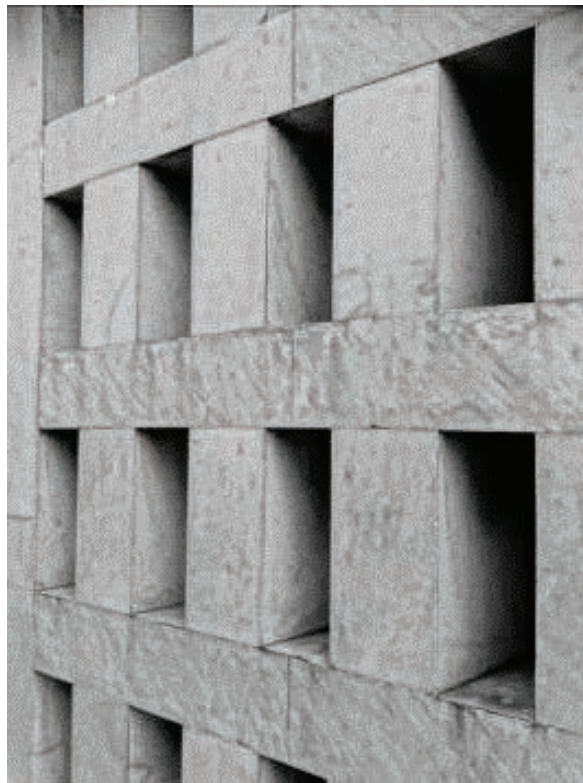
*Imágenes 379 y 380. Detalle del frente y la unión en mármol mausoleo E11-3.
Fuente: Alfonso Javier López M.*

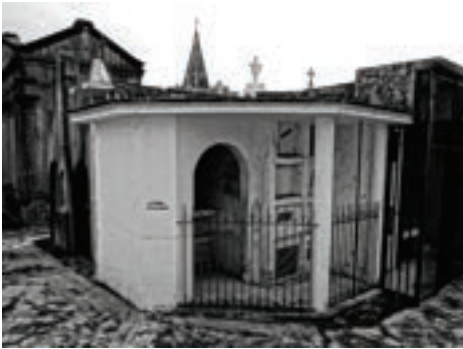
CEMENTERIO SAN CAMILO DE PEREIRA FICHA TÉCNICA POR MAUSOLEO DL. JAVIER ALFONSO LÓPEZ MORALES		
Categoría: Arquitectura funcionalista		
Sector: E	Sección: 12	Mausoleo: 11
Año de construcción: 1940¿?		Estado actual: Descuidado
Imágenes de identificación

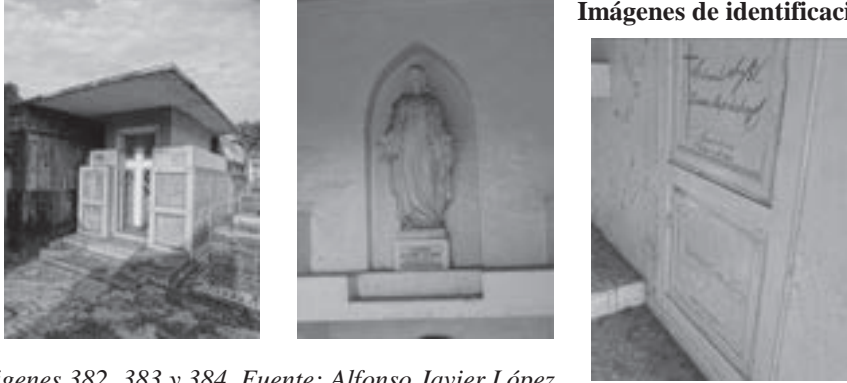
CEMENTERIO SAN CAMILO DE PEREIRA FICHA TÉCNICA POR MAUSOLEO DL. JAVIER ALFONSO LÓPEZ MORALES		
Categoría: Arquitectura funcionalista		
Sector: F	Sección: 15	Mausoleo: 7
Año de construcción: 1940¿?		Estado actual: Regular

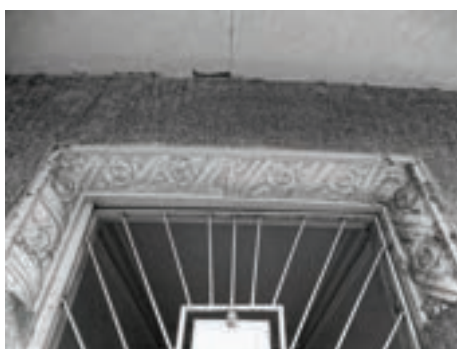
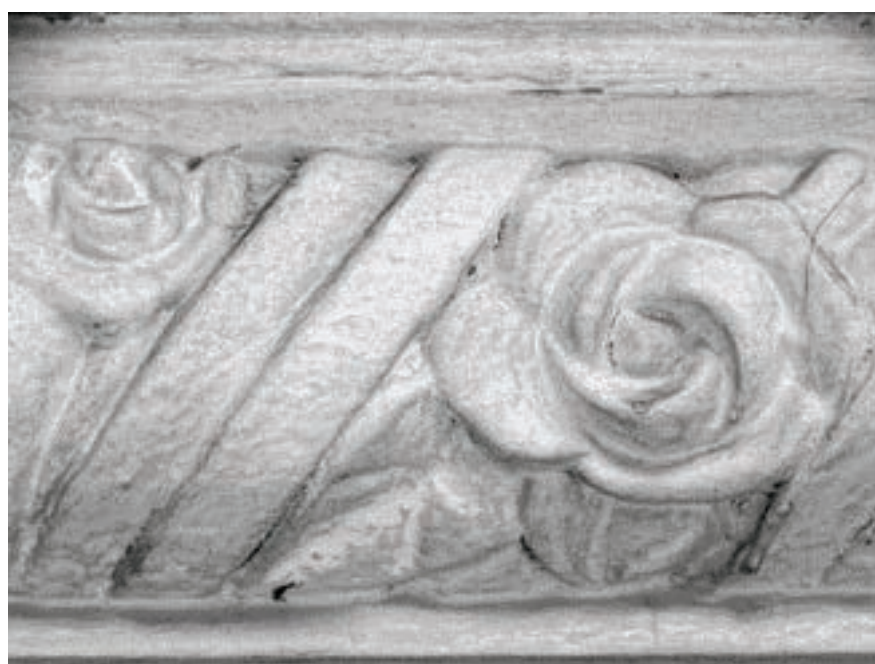
*Imágenes 385 y 386. Detalles del arco del portón y la moldura F15-7.
Fuente: Alfonso Javier López M.*

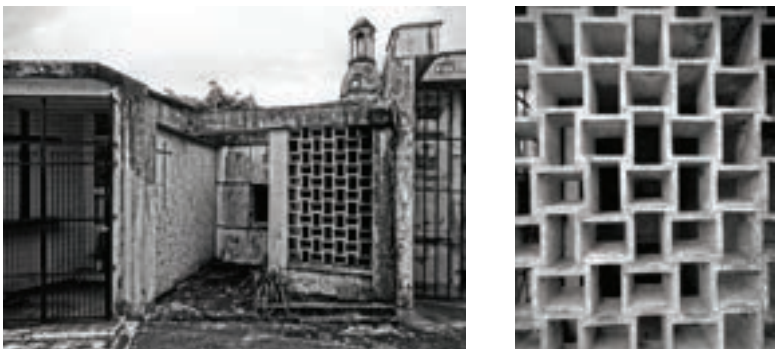
CEMENTERIO SAN CAMILO DE PEREIRA FICHA TÉCNICA POR MAUSOLEO DL. JAVIER ALFONSO LÓPEZ MORALES		
Categoría: Arquitectura funcionalista		
Sector: H	Sección: 21	Mausoleo: 4
Año de construcción:		Estado actual: Abandonada
Imágenes de identificación

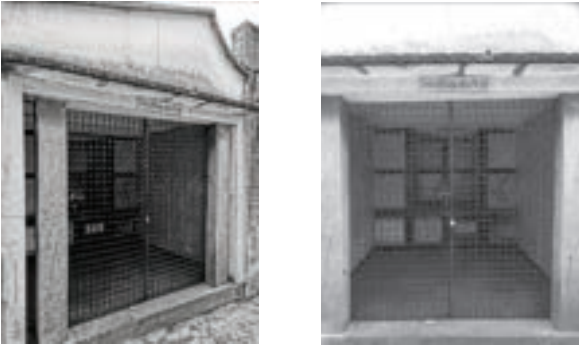
CEMENTERIO SAN CAMILO DE PEREIRA FICHA TÉCNICA POR MAUSOLEO DL. JAVIER ALFONSO LÓPEZ MORALES		
Categoría: Arquitectura funcionalista		
Sector: L	Sección: 34	Mausoleo: 9
Año de construcción: 1929 ¿?		Estado actual: Bueno
Imágenes de identificación
