5. Cementerio San Camilo de Pereira, representación visual y material del diseño, las artes y la arquitectura.

CEMENTERIO SAN CAMILO DE PEREIRA FICHA TÉCNICA POR MAUSOLEO DI. JAVIER ALFONSO LÓPEZ MORALES		
Categoría: Estilo o periodo retomado		Espacio vacío
Sector: Alfabético	Sección: Numérico continuo.	Mausoleo: Numérico
Año de construcción: en muchos casos aproximaciones		Estado actual: Abandonado, deteriorado, restaurado, bueno, aceptable.
Imágenes de identificación

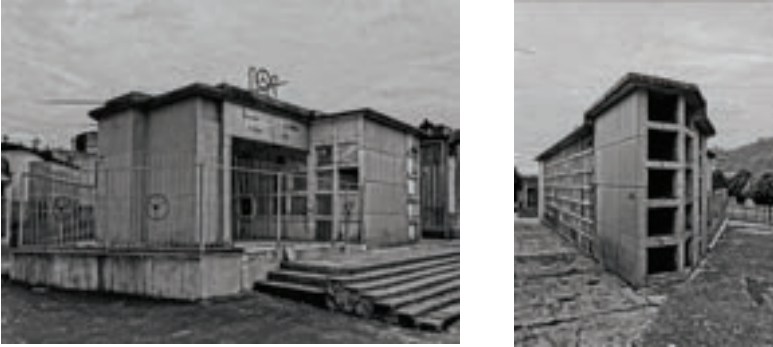
CEMENTERIO SAN CAMILO DE PEREIRA FICHA TÉCNICA POR MAUSOLEO DL. JAVIER ALFONSO LÓPEZ MORALES		
Categoría: Arquitectura funcionalista		
Sector: L	Sección: 35	Mausoleo: 1
Año de construcción: 1963 a 1967		Estado actual: Deteriorado
Imágenes de identificación

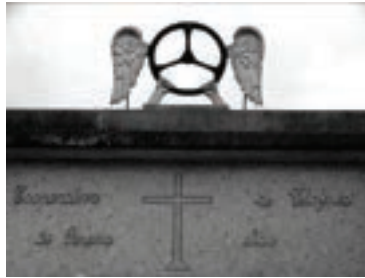
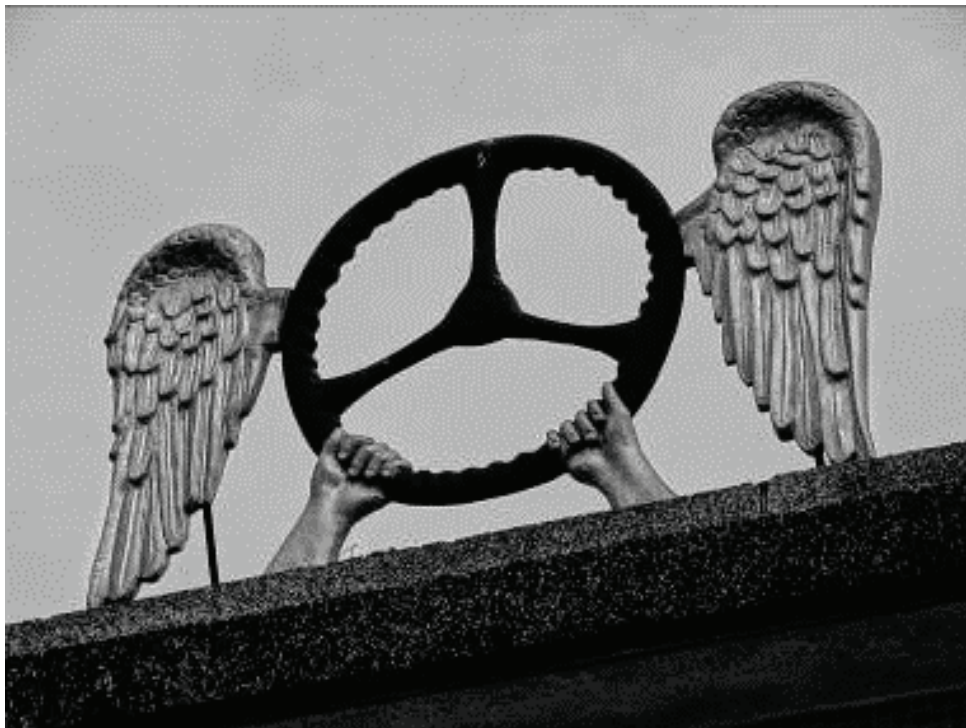
*Imágenes 397 y 398. Detalles mural y escultura mausoleo L35-1.
Fuente: Alfonso Javier López M.*

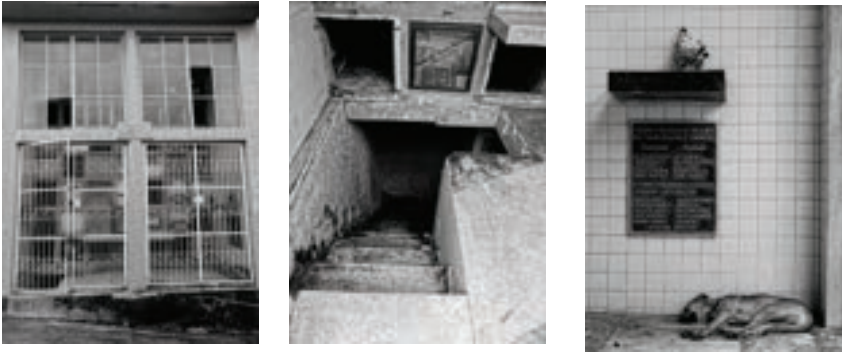
CEMENTERIO SAN CAMILO DE PEREIRA FICHA TÉCNICA POR MAUSOLEO DL. JAVIER ALFONSO LÓPEZ MORALES		
Categoría: Arquitectura funcionalista		
Sector: O	Sección: 44	Mausoleo: 3
Año de construcción:		Estado actual: Descuidado
Imágenes de identificación

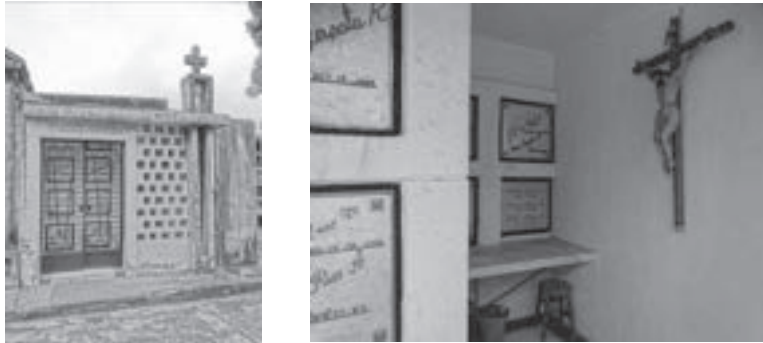
CEMENTERIO SAN CAMILO DE PEREIRA FICHA TÉCNICA POR MAUSOLEO DL. JAVIER ALFONSO LÓPEZ MORALES		
Categoría: Arquitectura funcionalista		
Sector: P	Sección: 49	Mausoleo: 7
Año de construcción:		Estado actual: Bueno
Imágenes de identificación

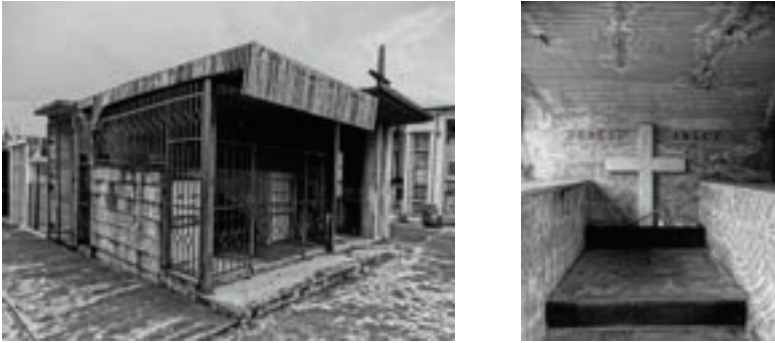
CEMENTERIO SAN CAMILO DE PEREIRA FICHA TÉCNICA POR MAUSOLEO DL. JAVIER ALFONSO LÓPEZ MORALES		
Categoría: Arquitectura funcionalista		
Sector: R	Sección: 52	Mausoleo: 1
Año de construcción:		Estado actual: Deteriorado
Imágenes de identificación

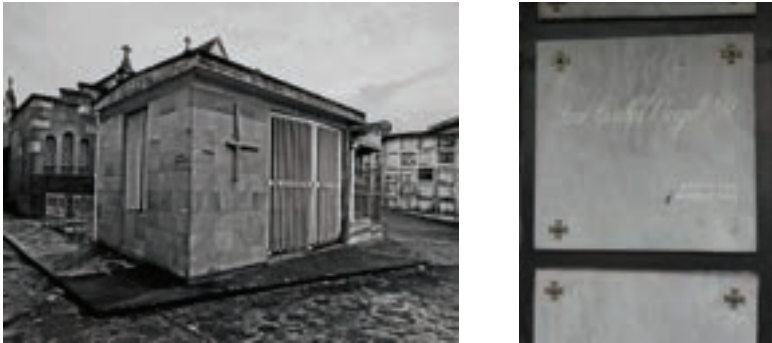
CEMENTERIO SAN CAMILO DE PEREIRA FICHA TÉCNICA POR MAUSOLEO DI. JAVIER ALFONSO LÓPEZ MORALES		
Categoría: Arquitectura racionalista.		
Sector: K	Sección: 30	Mausoleo: 4
Año de construcción:		Estado actual: Descuidado
Imágenes de identificación

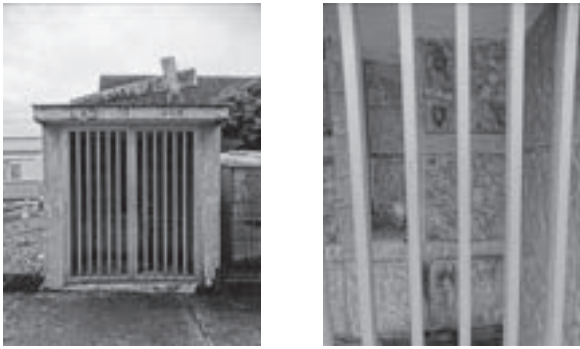
CEMENTERIO SAN CAMILO DE PEREIRA FICHA TÉCNICA POR MAUSOLEO DL. JAVIER ALFONSO LÓPEZ MORALES		
Categoría: Arquitectura racionalista.		
Sector: N	Sección: 39	Mausoleo: 6
Año de construcción:		Estado actual: Descuidado
Imágenes de identificación

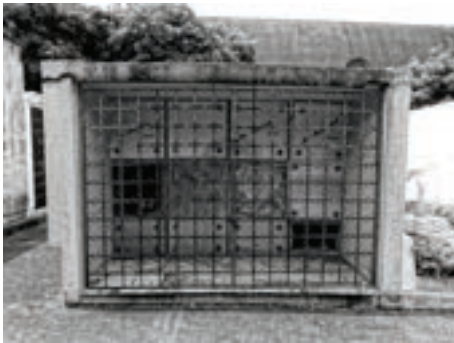
CEMENTERIO SAN CAMILO DE PEREIRA FICHA TÉCNICA POR MAUSOLEO DL. JAVIER ALFONSO LÓPEZ MORALES		
Categoría: Arquitectura racionalista.		
Sector: N	Sección: 41	Mausoleo: 7
Año de construcción:		Estado actual: Descuidado
Imágenes de identificación

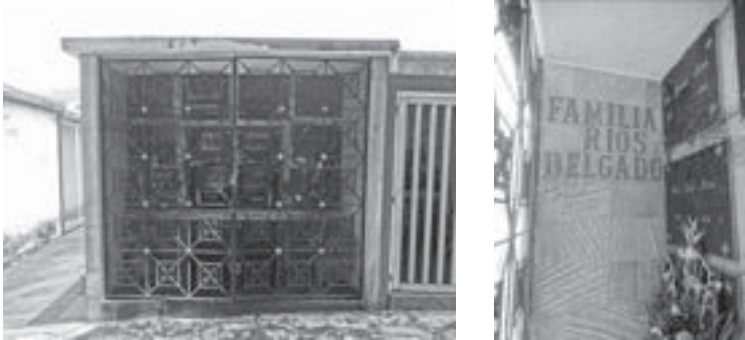
CEMENTERIO SAN CAMILO DE PEREIRA FICHA TÉCNICA POR MAUSOLEO DL. JAVIER ALFONSO LÓPEZ MORALES		
Categoría: Arquitectura racionalista.		
Sector: N	Sección: 42	Mausoleo: 4
Año de construcción:		Estado actual: Bueno
Imágenes de identificación

<i>Imágenes 418 y 419. Fuente: Alfonso Javier López M.</i>		
Datos propietario		
Familia o propietario	Ríos Delgado	
Origen Étnico	Desconocido	
Estrato socio-económico	Desconocido	
Círculo social	Desconocido	
Análisis objetual		
Características morfológicas		
Materiales		
Relación con otros objetos		
Demás objetos encontrados		
Datos constructor		
Oficios o profesiones participantes		
Técnicas de construcción		
Herramientas		
Fuentes de inspiración		
Conclusiones:

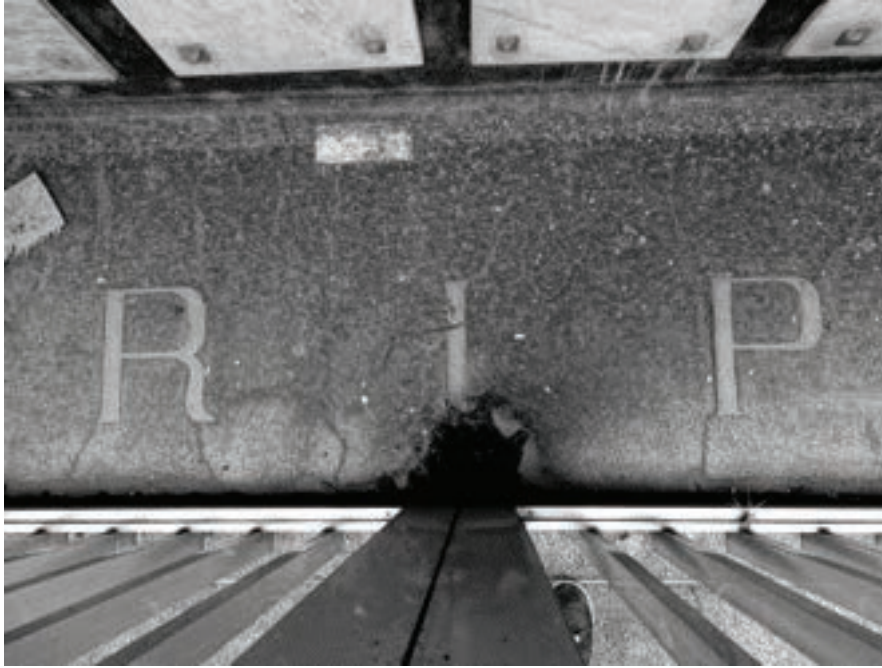
*Imagen 422. Iniciales en el piso mausoleo N42-6.
Fuente: Alfonso Javier López M.*

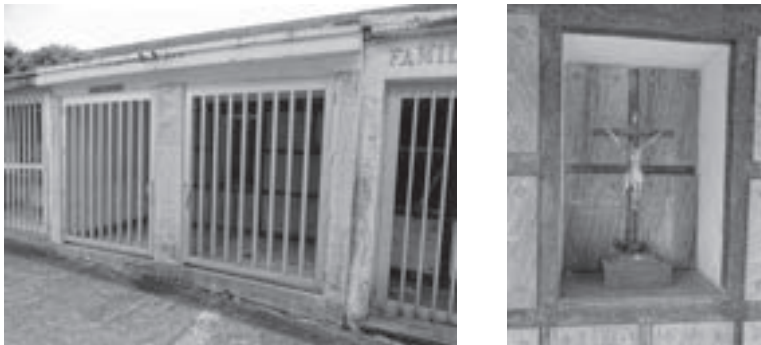
CEMENTERIO SAN CAMILO DE PEREIRA FICHA TÉCNICA POR MAUSOLEO DL. JAVIER ALFONSO LÓPEZ MORALES		
Categoría: Arquitectura racionalista.		
Sector: N	Sección: 42	Mausoleo: 7
Año de construcción:		Estado actual: Bueno
Imágenes de identificación

<i>Imágenes 423 y 424. Fuente: Alfonso Javier López M.</i>		
Datos propietario		
Familia o propietario	Robledo Castaño	
Origen Étnico	Desconocido	
Estrato socio-económico	Desconocido	
Círculo social	Desconocido	
Análisis objetual		
Características morfológicas		
Materiales		
Relación con otros objetos		
Demás objetos encontrados		
Datos constructor		
Oficios o profesiones participantes		
Técnicas de construcción		
Herramientas		
Fuentes de inspiración		
Conclusiones:

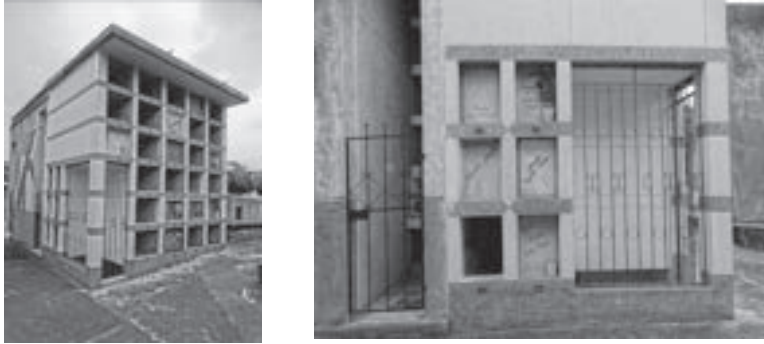
CEMENTERIO SAN CAMILO DE PEREIRA FICHA TÉCNICA POR MAUSOLEO DL. JAVIER ALFONSO LÓPEZ MORALES		
Categoría: Arquitectura racionalista.		
Sector: Q	Sección: 51	Mausoleo: 2
Año de construcción:		Estado actual: Descuidado
Imágenes de identificación

<i>Imágenes 425 y 426. Fuente: Alfonso Javier López M.</i>		
Datos propietario		
Familia o propietario	Cooperativa ISS	
Origen Étnico	Desconocido	
Estrato socio-económico	Medio	
Círculo social	Cooperativismo local	
Análisis objetual		
Características morfológicas		
Materiales		
Relación con otros objetos		
Demás objetos encontrados		
Datos constructor		
Oficios o profesiones participantes		
Técnicas de construcción		
Herramientas		
Fuentes de inspiración		
Conclusiones:

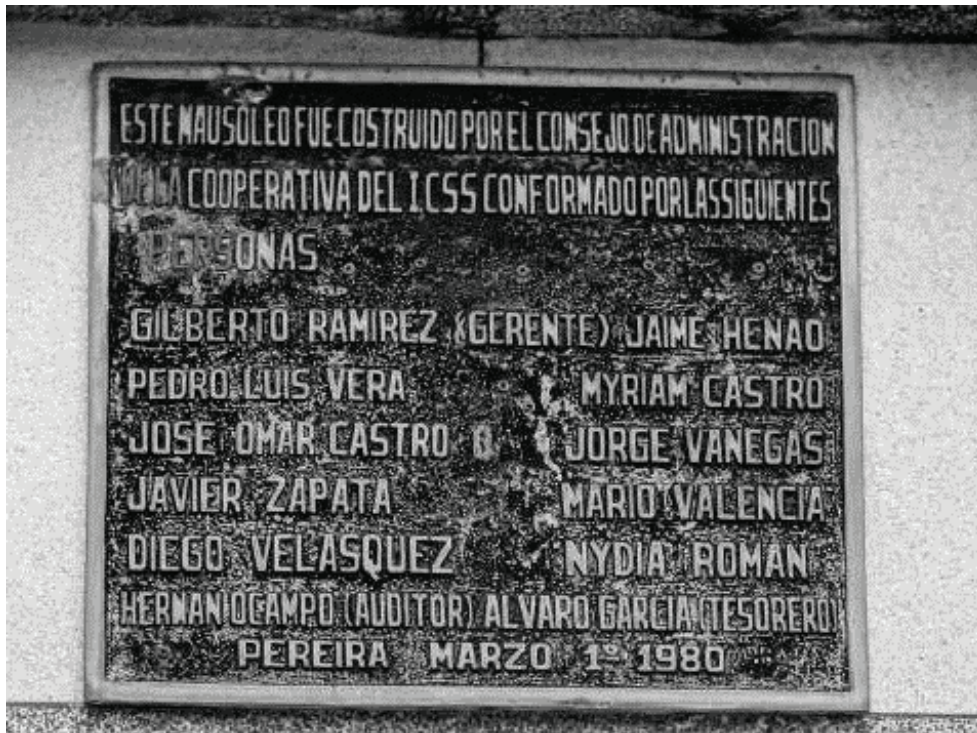
*Imagen 427. Placa metálica mausoleo Q51-2.
Fuente: Alfonso Javier López M.*

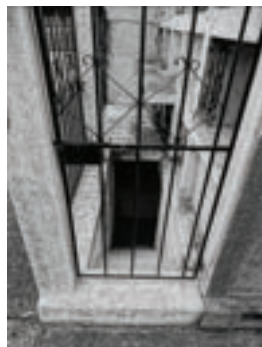
*Imágenes 428 y 429. Acceso y nivel subterráneo mausoleo Q51-2.
Fuente: Alfonso Javier López M.*

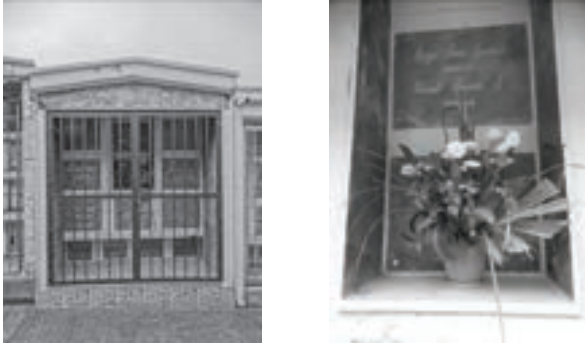
CEMENTERIO SAN CAMILO DE PEREIRA FICHA TÉCNICA POR MAUSOLEO DL. JAVIER ALFONSO LÓPEZ MORALES		
Categoría: Arquitectura racionalista.		
Sector: R	Sección: 52	Mausoleo: 9
Año de construcción:		Estado actual: Bueno
Imágenes de identificación

<i>Imágenes 430 y 431. Fuente: Alfonso Javier López M.</i>		
Datos propietario		
Familia o propietario	Lenis García	
Origen Étnico	Desconocido	
Estrato socio-económico	Desconocido	
Círculo social	Desconocido	
Análisis objetual		
Características morfológicas		
Materiales		
Relación con otros objetos		
Demás objetos encontrados		
Datos constructor		
Oficios o profesiones participantes		
Técnicas de construcción		
Herramientas		
Fuentes de inspiración		
Conclusiones:

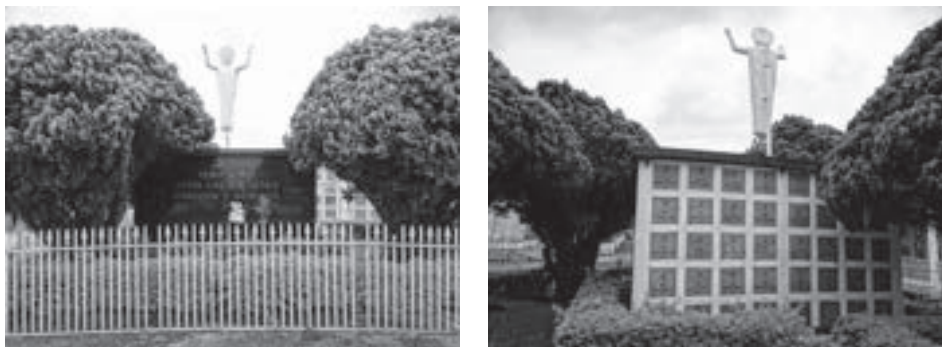
CEMENTERIO SAN CAMILO DE PEREIRA FICHA TÉCNICA POR MAUSOLEO DL. JAVIER ALFONSO LÓPEZ MORALES		
Categoría: Arquitectura racionalista.		
Sector: S	Sección: 53	Mausoleo: 1
Año de construcción:		Estado actual: Bueno
Imágenes de identificación

<i>Imágenes 432 y 433. Fuente: Alfonso Javier López M.</i>		
Datos propietario		
Familia o propietario	Diócesis de Pereira	
Origen Étnico	Local	
Estrato socio-económico	Desconocido	
Círculo social	Comunidad religiosa católica	
Análisis objetual		
Características morfológicas		
Materiales		
Relación con otros objetos		
Demás objetos encontrados		
Datos constructor		
Oficios o profesiones participantes		
Técnicas de construcción		
Herramientas		
Fuentes de inspiración		
Conclusiones:

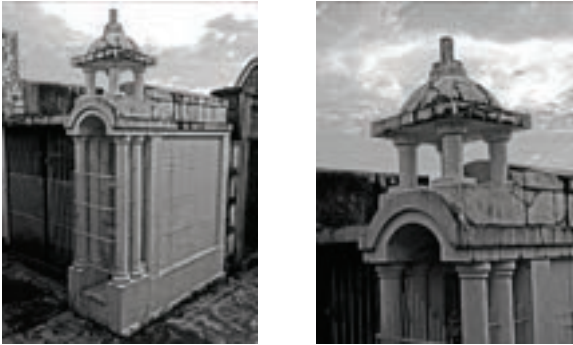
CEMENTERIO SAN CAMILO DE PEREIRA FICHA TÉCNICA POR MAUSOLEO DL. JAVIER ALFONSO LÓPEZ MORALES		
Categoría: Imitación periodo Gupta. India.		
Sector: A	Sección: 3	Mausoleo: 8
Año de construcción:		Estado actual: bueno
Imágenes de identificación

<i>Imágenes 434 y 435. Fuente: Alfonso Javier López M.</i>		
Datos propietario		
Familia o propietario	Vargas Flórez	
Origen Étnico	Desconocido	
Estrato socio-económico	Desconocido	
Círculo social	Desconocido	
Análisis objetivo		
Características morfológicas		
Materiales		
Relación con otros objetos		
Demás objetos encontrados		
Datos constructor		
Oficios o profesiones participantes		
Técnicas de construcción		
Herramientas		
Fuentes de inspiración	Esta construcción esquinera evoca algún estilo de arte hindú, tal vez del periodo islámico comprendido entre el siglo XIII al XVIII en la India. Este mantiene dicho acento con algunos elementos característicos como los arcos, la cúpula y el mortero de cal.

Conclusiones: Para lograr un resultado como este, la persona que lo construyó necesariamente tuvo que conocer o visualizar detalles de este arte. Es uno de los mausoleos que mejor aprovecha el espacio por su estrecho frente y sin tanta ostentación, ni amplitud, logra captar la atención con su elegante estilo y sencillez.

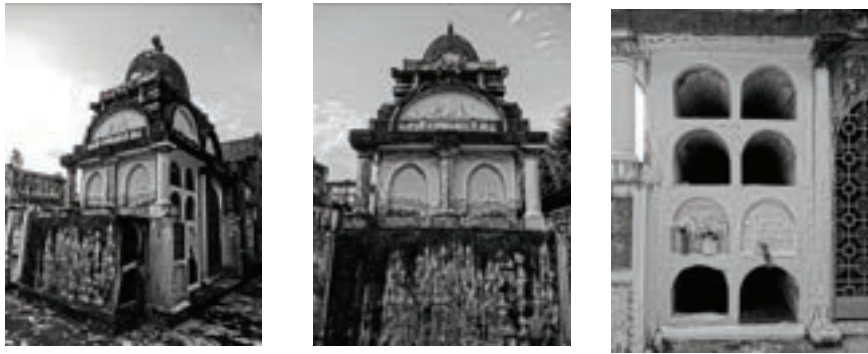
CEMENTERIO SAN CAMILO DE PEREIRA FICHA TÉCNICA POR MAUSOLEO DL. JAVIER ALFONSO LÓPEZ MORALES		
Categoría: Imitación periodo Gupta. India.		
Sector: F	Sección: 17	Mausoleo: 3
Año de construcción: 1935 ¿?		Estado actual: Deteriorado
Imágenes de identificación

<i>Imágenes 436, 437 y 438. Fuente: Alfonso Javier López M.</i>		
Datos propietario		
Familia o propietario	Desconocido	
Origen Étnico		
Estrato socio-económico		
Círculo social		
Análisis objetual		
Características morfológicas		
Materiales		
Relación con otros objetos		
Demás objetos encontrados		
Datos constructor		
Oficios o profesiones participantes		
Técnicas de construcción		
Herramientas		
Fuentes de inspiración		
Conclusiones:

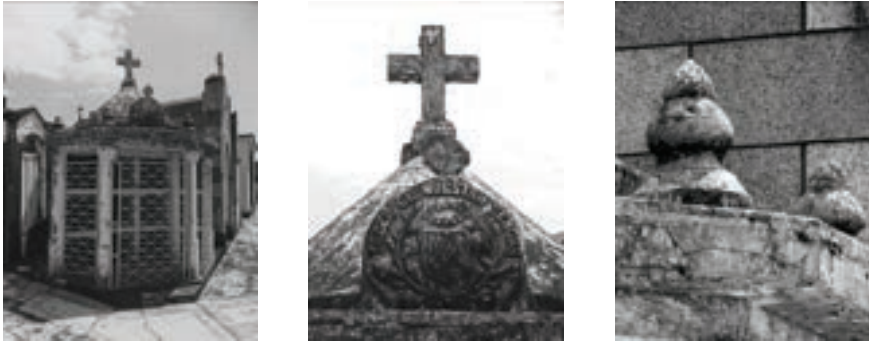
CEMENTERIO SAN CAMILO DE PEREIRA FICHA TÉCNICA POR MAUSOLEO DL. JAVIER ALFONSO LÓPEZ MORALES		
Categoría: Estilo no definido.		
Sector: B	Sección: 6	Mausoleo: 1
Año de construcción:		Estado actual: Abandonado
Imágenes de identificación

<i>Imágenes 440, 441 y 442. Fuente: Alfonso Javier López M.</i>		
Datos propietario		
Familia o propietario	Orden de Nuestra Señora	
Origen Étnico	Desconocido	
Estrato socio-económico	Alto	
Círculo social	Comunidad religiosa	
Análisis objetual		
Características morfológicas		
Materiales		
Relación con otros objetos		
Demás objetos encontrados		
Datos constructor		
Oficios o profesiones participantes		
Técnicas de construcción		
Herramientas		
Fuentes de inspiración		
Conclusiones:

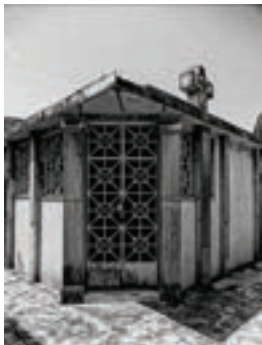
CEMENTERIO SAN CAMILO DE PEREIRA FICHA TÉCNICA POR MAUSOLEO DL. JAVIER ALFONSO LÓPEZ MORALES		
Categoría: Estilo no definido.		
Sector: B	Sección: 6	Mausoleo: 7
Año de construcción:		Estado actual: Deteriorado
Imágenes de identificación

<i>Imágenes 444, 445 y 446. Fuente: Alfonso Javier López M.</i>		
Datos propietario		
Familia o propietario	Jiménez Vásquez	
Origen Étnico	Desconocido	
Estrato socio-económico	Alto	
Circulo social	Desconocido	
Análisis objetual		
Características morfológicas		
Materiales		
Relación con otros objetos		
Demás objetos encontrados		
Datos constructor		
Oficios o profesiones participantes		
Técnicas de construcción		
Herramientas		
Fuentes de inspiración		
Conclusiones:

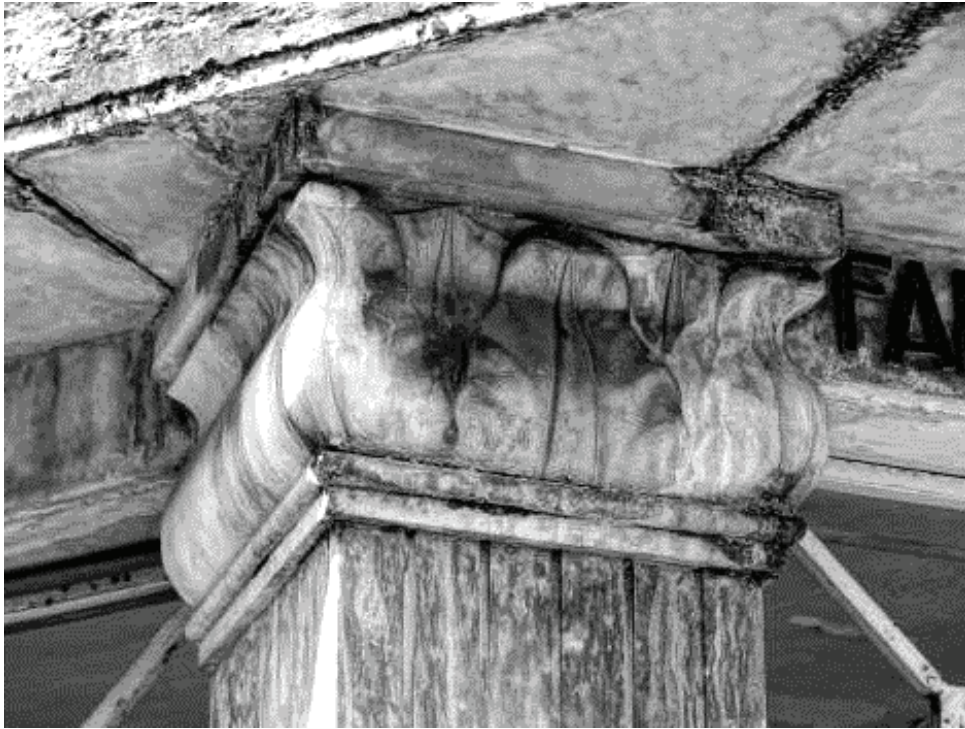
*Imagen 447. Detalle capitel mausoleo B6-7.
Fuente: Alfonso Javier López M.*

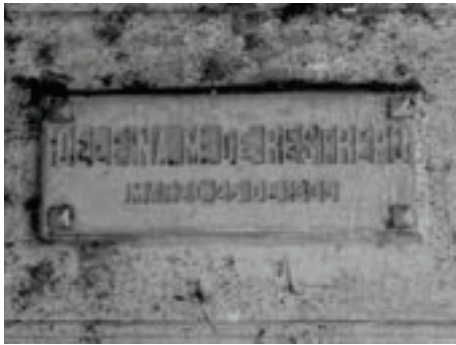
CEMENTERIO SAN CAMILO DE PEREIRA FICHA TÉCNICA POR MAUSOLEO DL. JAVIER ALFONSO LÓPEZ MORALES		
Categoría: Estilo no definido.		
Sector: B	Sección: 6	Mausoleo: 8
Año de construcción:		Estado actual:
Imágenes de identificación		
<div style="display: flex; justify-content: space-around;">

</div>		
<i>Imágenes 448 y 449. Fuente: Alfonso Javier López M.</i>		
Datos propietario		
Familia o propietario	Restrepo Mejía	
Origen Étnico		
Estrato socio-económico		
Circulo social		
Análisis objetual		
Características morfológicas		
Materiales		
Relación con otros objetos		
Demás objetos encontrados		
Datos constructor		
Oficios o profesiones participantes		
Técnicas de construcción		
Herramientas		
Fuentes de inspiración		
Conclusiones:

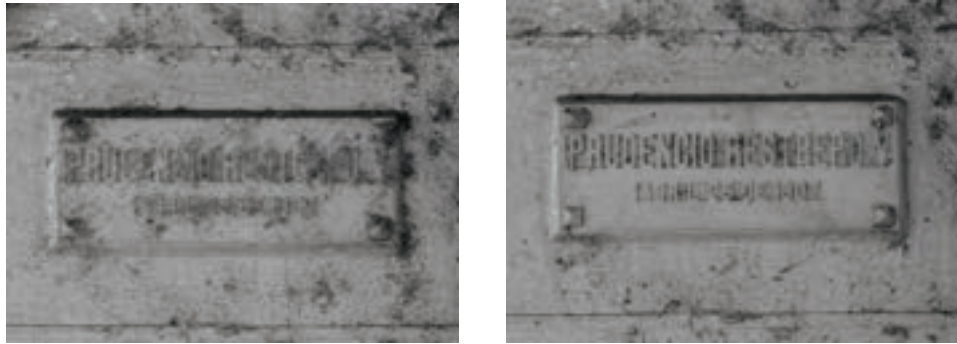
*Imágenes 450 y 451. Detalle lapida en mármol mausoleo B6-8.
Fuente: Alfonso Javier López M.*

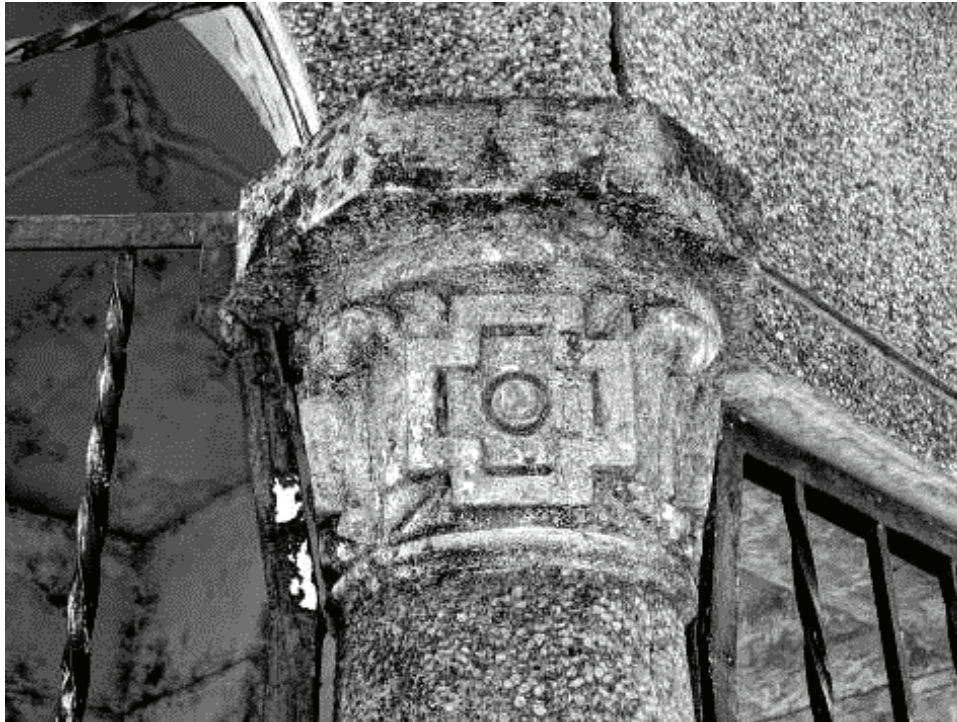
*Imagen 452. Detalle capitel mausoleo B6-8.
Fuente: Alfonso Javier López M.*

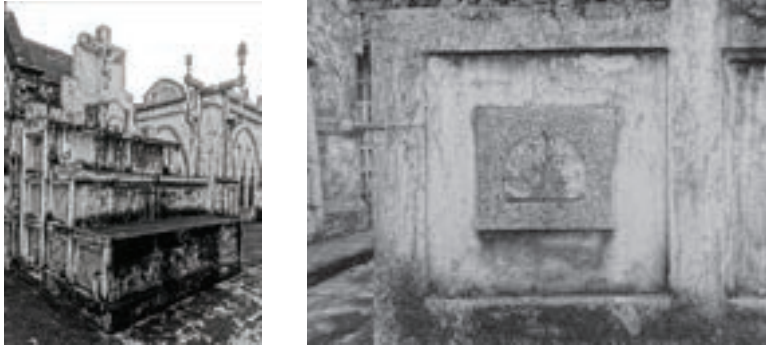
CEMENTERIO SAN CAMILO DE PEREIRA FICHA TÉCNICA POR MAUSOLEO DL. JAVIER ALFONSO LÓPEZ MORALES		
Categoría: Estilo no definido.		
Sector: G	Sección: 18	Mausoleo: 3
Año de construcción:		Estado actual: Descuidado
Imágenes de identificación

<i>Imágenes 455 y 456. Fuente: Alfonso Javier López M.</i>		
Datos propietario		
Familia o propietario	Desconocido	
Origen Étnico	Desconocido	
Estrato socio-económico	Medio	
Círculo social	Desconocido	
Análisis objetual		
Características morfológicas		
Materiales		
Relación con otros objetos		
Demás objetos encontrados		
Datos constructor		
Oficios o profesiones participantes		
Técnicas de construcción		
Herramientas		
Fuentes de inspiración		
Conclusiones:

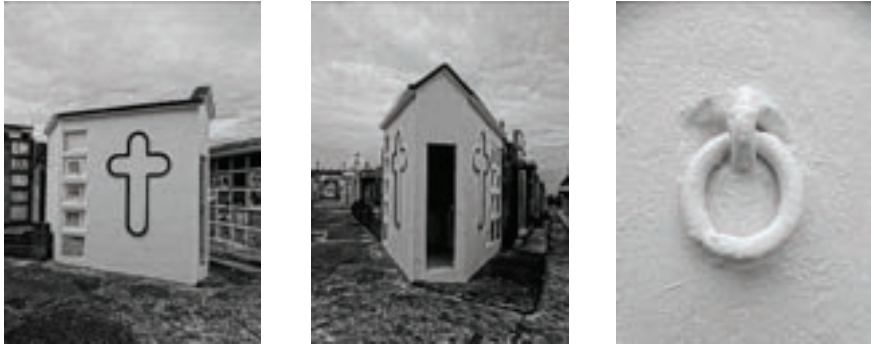
CEMENTERIO SAN CAMILO DE PEREIRA FICHA TÉCNICA POR MAUSOLEO DL. JAVIER ALFONSO LÓPEZ MORALES		
Categoría: Estilo no definido.		
Sector: I	Sección: 26	Mausoleo: 2
Año de construcción:		Estado actual:
Imágenes de identificación

<i>Imágenes 457, 458 y 459. Fuente: Alfonso Javier López M.</i>		
Datos propietario		
Familia o propietario	Desconocido	
Origen Étnico	Desconocido	
Estrato socio-económico	Medio alto	
Circulo social	Desconocido	
Análisis objetual		
Características morfológicas		
Materiales		
Relación con otros objetos		
Demás objetos encontrados		
Datos constructor		
Oficios o profesiones participantes		
Técnicas de construcción		
Herramientas		
Fuentes de inspiración		
Conclusiones:

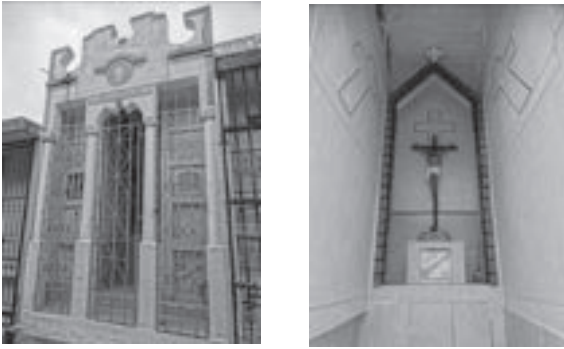
CEMENTERIO SAN CAMILO DE PEREIRA FICHA TÉCNICA POR MAUSOLEO DL. JAVIER ALFONSO LÓPEZ MORALES		
Categoría: Estilo no definido.		
Sector: I	Sección: 26	Mausoleo: 5
Año de construcción: 1940 ¿?		Estado actual: bueno
Imágenes de identificación

<i>Imágenes 460 y 461. Fuente: Alfonso Javier López M.</i>		
Datos propietario		
Familia o propietario	Gaviria Echeverry	
Origen Étnico	Desconocido	
Estrato socio-económico	Medio	
Círculo social	Desconocido	
Análisis objetual		
Características morfológicas		
Materiales		
Relación con otros objetos		
Demás objetos encontrados		
Datos constructor		
Oficios o profesiones participantes		
Técnicas de construcción		
Herramientas		
Fuentes de inspiración		
Conclusiones:

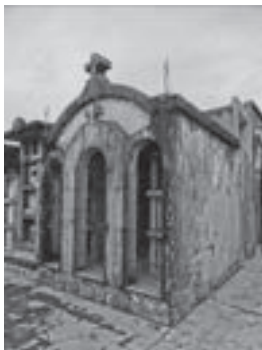
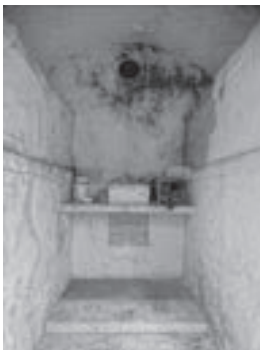
CEMENTERIO SAN CAMILO DE PEREIRA FICHA TÉCNICA POR MAUSOLEO DL. JAVIER ALFONSO LÓPEZ MORALES		
Categoría: Estilo no definido.		
Sector: L	Sección: 34	Mausoleo: 1
Año de construcción: 1930¿?		Estado actual: Deteriorado
Imágenes de identificación

<i>Imágenes 462 y 463. Fuente: Alfonso Javier López M.</i>		
Datos propietario		
Familia o propietario	González	
Origen Étnico	Antioqueño	
Estrato socio-económico	Medio	
Circulo social	Desconocido	
Análisis objetual		
Características morfológicas		
Materiales		
Relación con otros objetos		
Demás objetos encontrados		
Datos constructor		
Oficios o profesiones participantes		
Técnicas de construcción		
Herramientas		
Fuentes de inspiración		
Conclusiones:

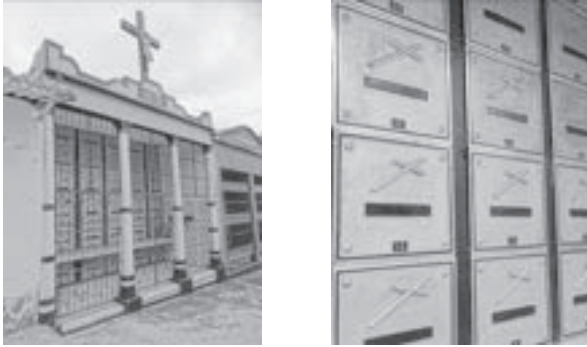
CEMENTERIO SAN CAMILO DE PEREIRA FICHA TÉCNICA POR MAUSOLEO DL. JAVIER ALFONSO LÓPEZ MORALES		
Categoría: Estilo no definido.		
Sector: O	Sección: 44	Mausoleo: 1
Año de construcción: 1966		Estado actual: Bueno
Imágenes de identificación

<i>Imágenes 464 y 465. Fuente: Alfonso Javier López M.</i>		
Datos propietario		
Familia o propietario	Asociación de Jubilados y Pensionados del Dpto. de Caldas	
Origen Étnico	Variado	
Estrato socio-económico	Medio alto	
Círculo social	Asociación	
Análisis objetual		
Características morfológicas		
Materiales		
Relación con otros objetos		
Demás objetos encontrados		
Datos constructor		
Oficios o profesiones participantes		
Técnicas de construcción		
Herramientas		
Fuentes de inspiración		
Conclusiones:

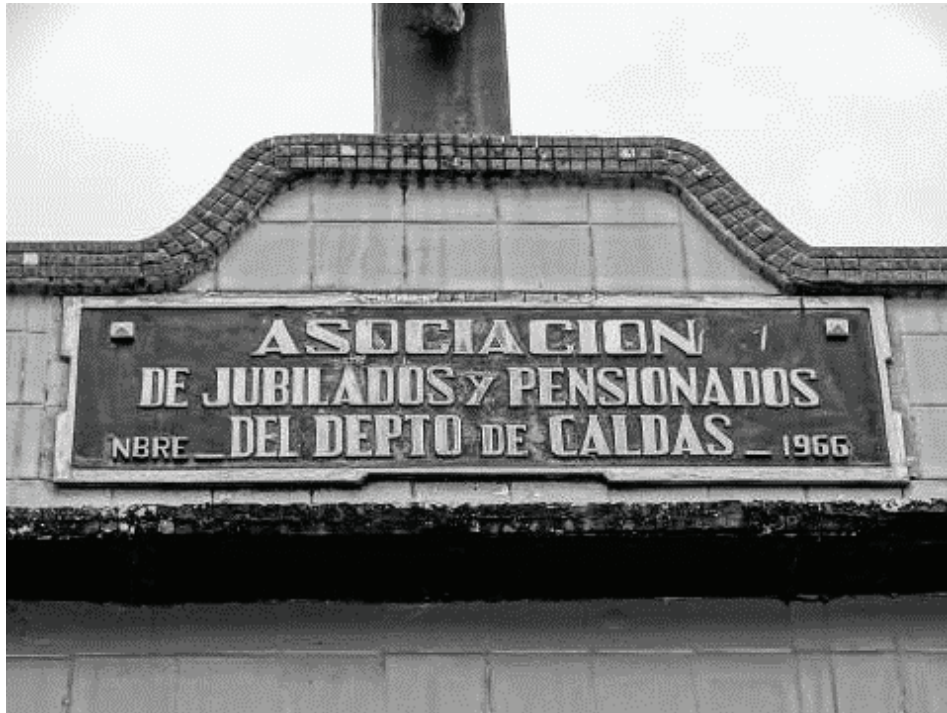
*Imagen 466. Detalle placa mausoleo O44-1.
Fuente: Alfonso Javier López M.*

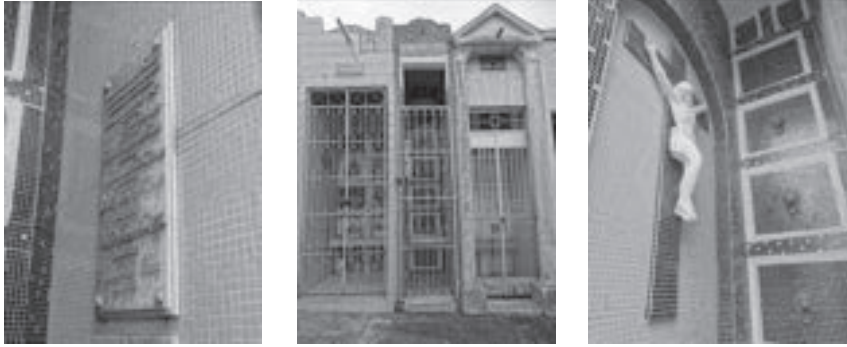
CEMENTERIO SAN CAMILO DE PEREIRA FICHA TÉCNICA POR MAUSOLEO DL. JAVIER ALFONSO LÓPEZ MORALES		
Categoría: Estilo no definido.		
Sector: O	Sección: 45	Mausoleo: 26
Año de construcción: 1955¿?		Estado actual: Adecuado
Imágenes de identificación

<i>Imágenes 467, 468 y 469. Fuente: Alfonso Javier López M.</i>		
Datos propietario		
Familia o propietario	Gutiérrez Arias	
Origen Étnico	Desconocido	
Estrato socio-económico	Medio	
Circulo social	Desconocido	
Análisis objetual		
Características morfológicas		
Materiales		
Relación con otros objetos		
Demás objetos encontrados		
Datos constructor		
Oficios o profesiones participantes		
Técnicas de construcción		
Herramientas		
Fuentes de inspiración		
Conclusiones:

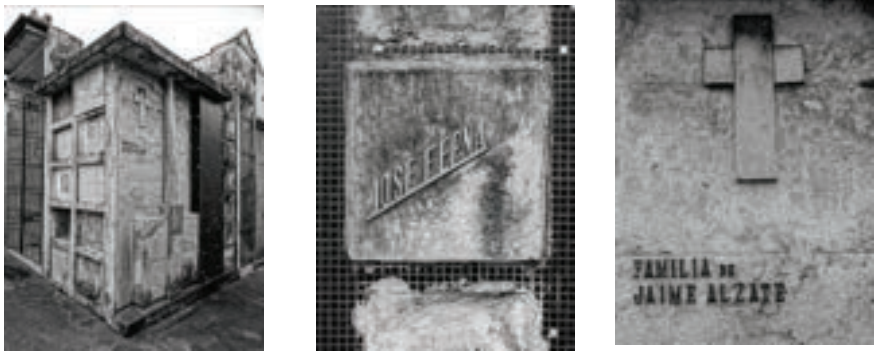
CEMENTERIO SAN CAMILO DE PEREIRA FICHA TÉCNICA POR MAUSOLEO DL. JAVIER ALFONSO LÓPEZ MORALES		
Categoría: Estilo no definido.		
Sector: O	Sección: 45	Mausoleo: 35
Año de construcción: 1955¿?		Estado actual: Regular
Imágenes de identificación

<i>Imágenes 471, 472 y 473. Fuente: Alfonso Javier López M.</i>		
Datos propietario		
Familia o propietario	Jaime Álzate	
Origen Étnico	Desconocido	
Estrato socio-económico	Medio-Alto	
Círculo social	Desconocido	
Análisis objetivo		
Características morfológicas		
Materiales		
Relación con otros objetos		
Demás objetos encontrados		
Datos constructor		
Oficios o profesiones participantes		
Técnicas de construcción		
Herramientas		
Fuentes de inspiración		
Conclusiones:

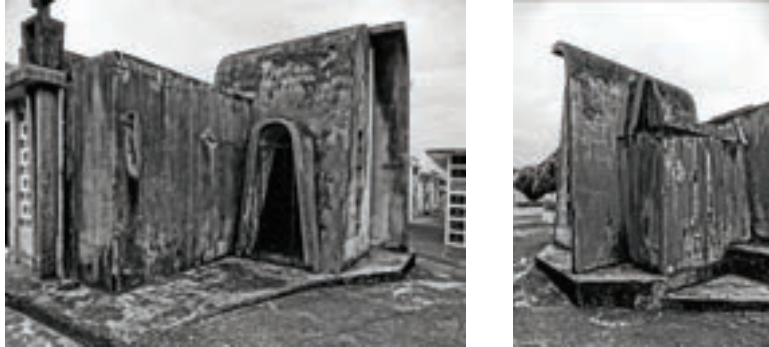
CEMENTERIO SAN CAMILO DE PEREIRA FICHA TÉCNICA POR MAUSOLEO DL. JAVIER ALFONSO LÓPEZ MORALES		
Categoría: Estilo no definido.		
Sector: P	Sección: 49	Mausoleo: 6
Año de construcción: 1950¿?		Estado actual: Abandonado
Imágenes de identificación

<i>Imágenes 474 y 475. Fuente: Alfonso Javier López M.</i>		
Datos propietario		
Familia o propietario	Desconocido	
Origen Étnico	Desconocido	
Estrato socio-económico	Alto	
Círculo social	Desconocido	
Análisis objetual		
Características morfológicas		
Materiales		
Relación con otros objetos		
Demás objetos encontrados		
Datos constructor		
Oficios o profesiones participantes		
Técnicas de construcción		
Herramientas		
Fuentes de inspiración		
Conclusiones:

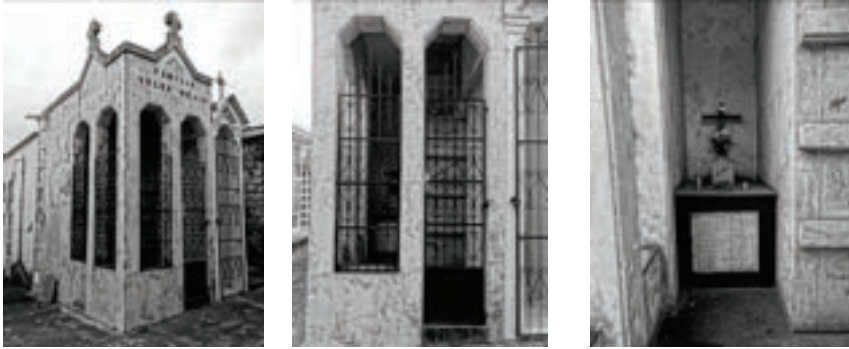
CEMENTERIO SAN CAMILO DE PEREIRA FICHA TÉCNICA POR MAUSOLEO DL. JAVIER ALFONSO LÓPEZ MORALES		
Categoría: Estilo no definido.		
Sector: P	Sección: 50	Mausoleo: 5
Año de construcción: 1950		Estado actual: Muy bueno
Imágenes de identificación

<i>Imágenes 476, 477 y 478. Fuente: Alfonso Javier López M.</i>		
Datos propietario		
Familia o propietario	Vélez Mejía	
Origen Étnico	Antioqueño	
Estrato socio-económico	Alto	
Círculo social	Desconocido	
Análisis objetual		
Características morfológicas		
Materiales		
Relación con otros objetos		
Demás objetos encontrados		
Datos constructor		
Oficios o profesiones participantes		
Técnicas de construcción		
Herramientas		
Fuentes de inspiración		
Conclusiones:

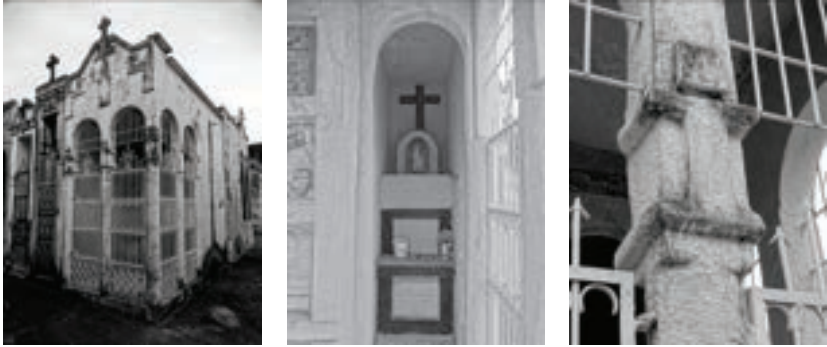
CEMENTERIO SAN CAMILO DE PEREIRA FICHA TÉCNICA POR MAUSOLEO DL. JAVIER ALFONSO LÓPEZ MORALES		
Categoría: Estilo no definido.		
Sector: P	Sección: 50	Mausoleo: 6
Año de construcción: 1948¿?		Estado actual: Regular
Imágenes de identificación

<i>Imágenes 480, 481 y 482. Fuente: Alfonso Javier López M.</i>		
Datos propietario		
Familia o propietario	Salazar Arias	
Origen Étnico	Desconocido	
Estrato socio-económico	Medio	
Círculo social	Desconocido	
Análisis objetual		
Características morfológicas		
Materiales		
Relación con otros objetos		
Demás objetos encontrados		
Datos constructor		
Oficios o profesiones participantes		
Técnicas de construcción		
Herramientas		
Fuentes de inspiración		
Conclusiones:

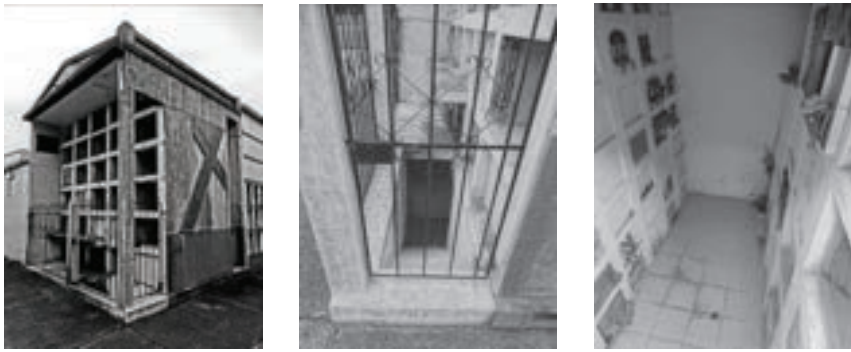
CEMENTERIO SAN CAMILO DE PEREIRA FICHA TÉCNICA POR MAUSOLEO DL. JAVIER ALFONSO LÓPEZ MORALES		
Categoría: Estilo no definido.		
Sector: Q	Sección: 51	Mausoleo: 3
Año de construcción: 1970		Estado actual: Regular
Imágenes de identificación

<i>Imágenes 483, 484 y 485. Fuente: Alfonso Javier López M.</i>		
Datos propietario		
Familia o propietario	Sindicato ICSS	
Origen Étnico	Variado	
Estrato socio-económico	Medio y bajo	
Circulo social	Sindicalismo regional	
Análisis objetual		
Características morfológicas		
Materiales		
Relación con otros objetos		
Demás objetos encontrados		
Datos constructor		
Oficios o profesiones participantes		
Técnicas de construcción		
Herramientas		
Fuentes de inspiración		
Conclusiones:

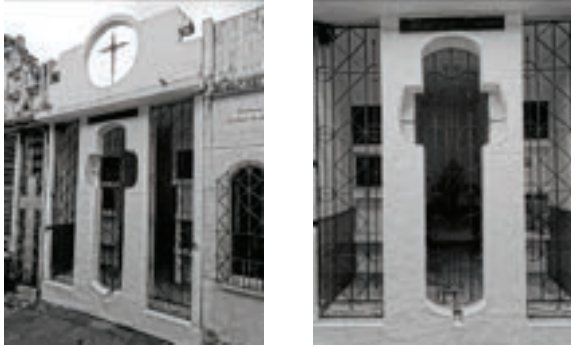
CEMENTERIO SAN CAMILO DE PEREIRA FICHA TÉCNICA POR MAUSOLEO DL. JAVIER ALFONSO LÓPEZ MORALES		
Categoría: Estilo no definido.		
Sector: T	Sección: 54	Mausoleo: 22
Año de construcción: 1945¿?		Estado actual: Bueno
Imágenes de identificación

<i>Imágenes 486 y 487. Fuente: Alfonso Javier López M.</i>		
Datos propietario		
Familia o propietario	Osorio Sánchez	
Origen Étnico	Desconocido	
Estrato socio-económico	Bajo	
Círculo social	Desconocido	
Análisis objetual		
Características morfológicas		
Materiales		
Relación con otros objetos		
Demás objetos encontrados		
Datos constructor		
Oficios o profesiones participantes		
Técnicas de construcción		
Herramientas		
Fuentes de inspiración		
Conclusiones:

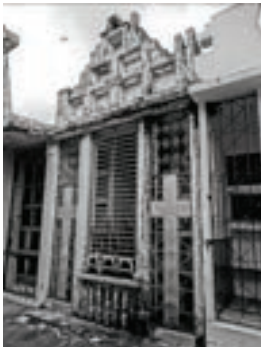
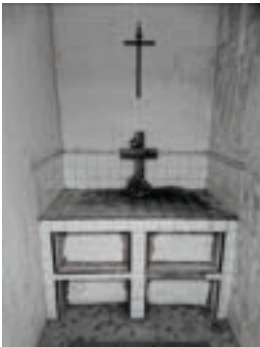
CEMENTERIO SAN CAMILO DE PEREIRA FICHA TÉCNICA POR MAUSOLEO DL. JAVIER ALFONSO LÓPEZ MORALES		
Categoría: Estilo no definido.		
Sector: T	Sección: 54	Mausoleo: 23
Año de construcción: 1945¿?		Estado actual: Descuidado
Imágenes de identificación

<i>Imágenes 488 y 489. Fuente: Alfonso Javier López M.</i>		
Datos propietario		
Familia o propietario	Tirado Restrepo	
Origen Étnico	Desconocido	
Estrato socio-económico	Bajo	
Círculo social	Desconocido	
Análisis objetual		
Características morfológicas		
Materiales		
Relación con otros objetos		
Demás objetos encontrados		
Datos constructor		
Oficios o profesiones participantes		
Técnicas de construcción		
Herramientas		
Fuentes de inspiración		
Conclusiones:

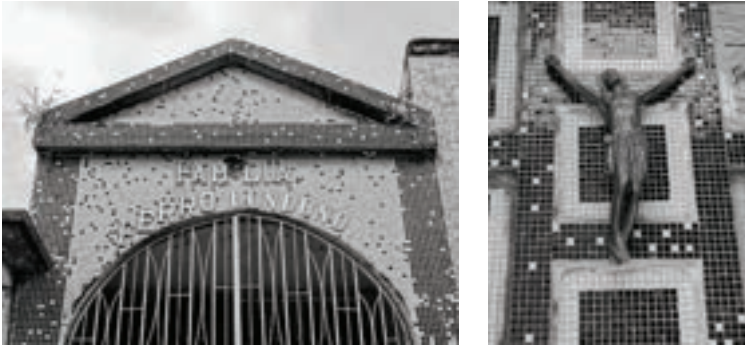
CEMENTERIO SAN CAMILO DE PEREIRA FICHA TÉCNICA POR MAUSOLEO DL. JAVIER ALFONSO LOPEZ MORALES		
Categoría: Estilo no definido.		
Sector: T	Sección: 54	Mausoleo: 29
Año de construcción: 1945¿?		Estado actual: Bueno
Imágenes de identificación

<i>Imágenes 490 y 491. Fuente: Alfonso Javier López M.</i>		
Datos propietario		
Familia o propietario	Ferro Londoño	
Origen Étnico	Desconocido	
Estrato socio-económico	Bajo	
Círculo social	Desconocido	
Análisis objetual		
Características morfológicas		
Materiales		
Relación con otros objetos		
Demás objetos encontrados		
Datos constructor		
Oficios o profesiones participantes		
Técnicas de construcción		
Herramientas		
Fuentes de inspiración		
Conclusiones:

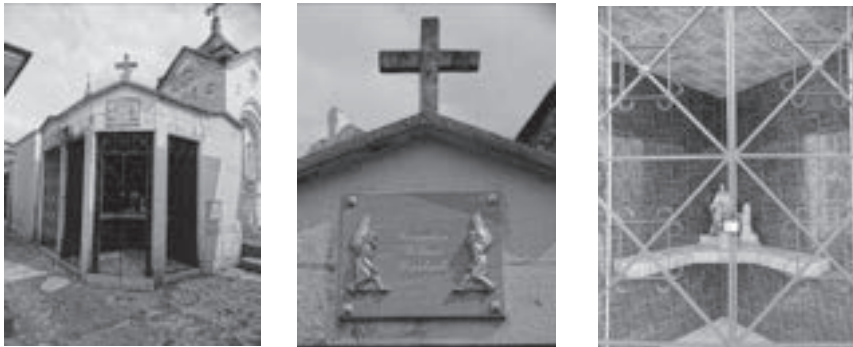
CEMENTERIO SAN CAMILO DE PEREIRA FICHA TÉCNICA POR MAUSOLEO DL. JAVIER ALFONSO LÓPEZ MORALES		
Categoría: Remodelados.		
Sector: C	Sección: 9	Mausoleo: 2
Año de construcción:		Estado actual: Remodelado
Imágenes de identificación

<i>Imágenes 492, 493 y 494. Fuente: Alfonso Javier López M.</i>		
Datos propietario		
Familia o propietario	Molano Hurtado	
Origen Étnico	Desconocido	
Estrato socio-económico	Desconocido	
Circulo social	Desconocido	
Análisis objetual		
Características morfológicas		
Materiales		
Relación con otros objetos		
Demás objetos encontrados		
Datos constructor		
Oficios o profesiones participantes		
Técnicas de construcción		
Herramientas		
Fuentes de inspiración		
Conclusiones:

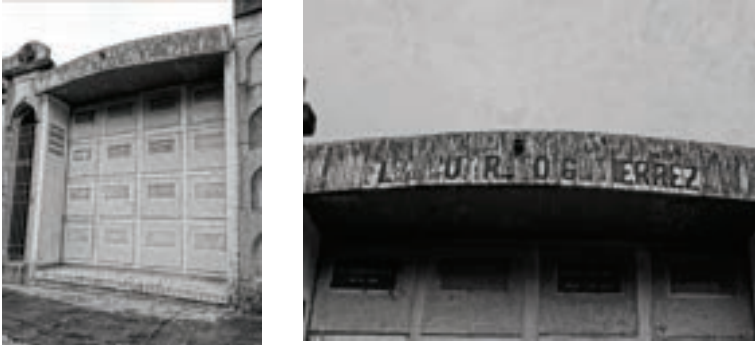
CEMENTERIO SAN CAMILO DE PEREIRA FICHA TÉCNICA POR MAUSOLEO DL. JAVIER ALFONSO LÓPEZ MORALES		
Categoría: Remodelados.		
Sector: L	Sección: 36	Mausoleo: 3
Año de construcción: 1940¿?		Estado actual: Remodelado
Imágenes de identificación

<i>Imágenes 495 y 496. Fuente: Alfonso Javier López M.</i>		
Datos propietario		
Familia o propietario	Buitrago Gutiérrez	
Origen Étnico	Desconocido	
Estrato socio-económico	Alto	
Círculo social	Desconocido	
Análisis objetual		
Características morfológicas		
Materiales		
Relación con otros objetos		
Demás objetos encontrados		
Datos constructor		
Oficios o profesiones participantes		
Técnicas de construcción		
Herramientas		
Fuentes de inspiración		
Conclusiones:

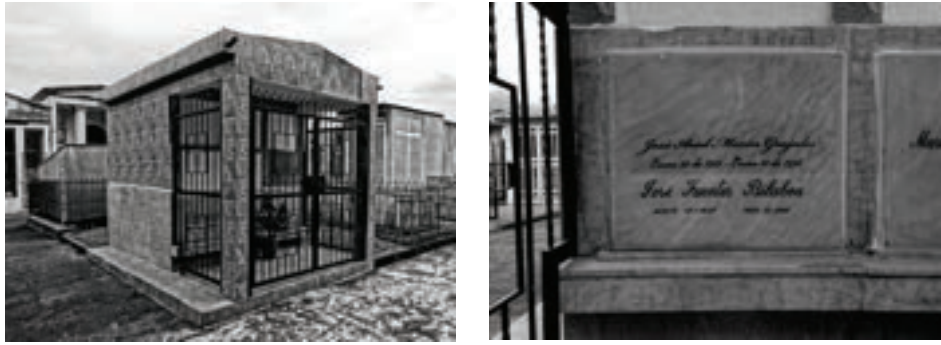
CEMENTERIO SAN CAMILO DE PEREIRA FICHA TÉCNICA POR MAUSOLEO DL. JAVIER ALFONSO LÓPEZ MORALES		
Categoría: Remodelados.		
Sector: N	Sección: 39	Mausoleo: 3
Año de construcción:		Estado actual: Remodelado
Imágenes de identificación

<i>Imágenes 497 y 498. Fuente: Alfonso Javier López M.</i>		
Datos propietario		
Familia o propietario	Marín	
Origen Étnico	Desconocido	
Estrato socio-económico	Medio	
Circulo social	Desconocido	
Análisis objetual		
Características morfológicas		
Materiales		
Relación con otros objetos		
Demás objetos encontrados		
Datos constructor		
Oficios o profesiones participantes		
Técnicas de construcción		
Herramientas		
Fuentes de inspiración		
Conclusiones:

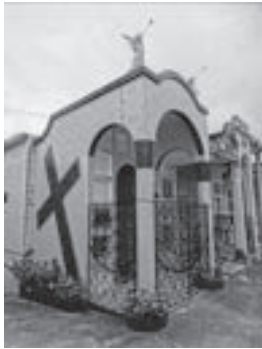
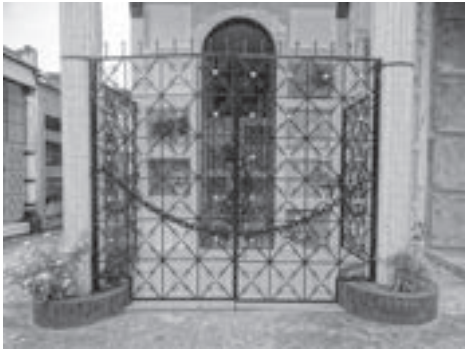
CEMENTERIO SAN CAMILO DE PEREIRA FICHA TECNICA POR MAUSOLEO DL. JAVIER ALFONSO LOPEZ MORALES		
Categoría: Remodelados.		
Sector: O	Sección: 45	Mausoleo: 15
Año de construcción: 1960 ¿?		Estado actual: Remodelado
Imágenes de identificación

<i>Imágenes 500 y 501. Fuente: Alfonso Javier López M.</i>		
Datos propietario		
Familia o propietario	Desconocido	
Origen Étnico	Desconocido	
Estrato socio-económico	Medio-Alto	
Círculo social	Desconocido	
Análisis objetivo		
Características morfológicas		
Materiales		
Relación con otros objetos		
Demás objetos encontrados		
Datos constructor		
Oficios o profesiones participantes		
Técnicas de construcción		
Herramientas		
Fuentes de inspiración		
Conclusiones:

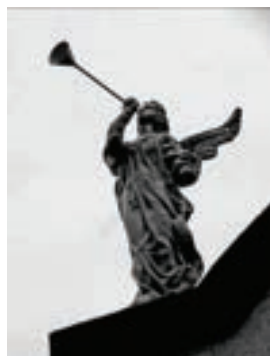
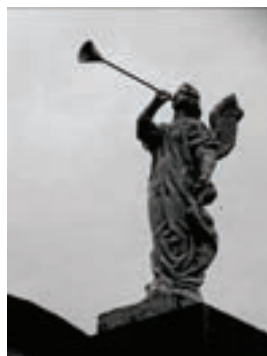
*Imágenes 502 y 503. Detalle esculturas de ángeles mausoleo O45-15.
Fuente: Alfonso Javier López M.*

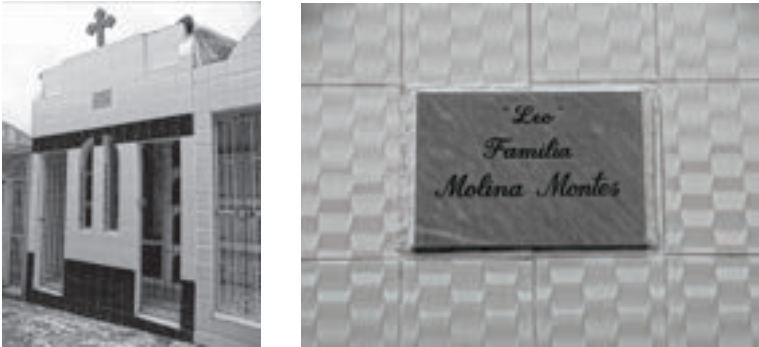
CEMENTERIO SAN CAMILO DE PEREIRA FICHA TÉCNICA POR MAUSOLEO DL. JAVIER ALFONSO LÓPEZ MORALES		
Categoría: Remodelados.		
Sector: T	Sección: 54	Mausoleo: 14
Año de construcción: ¿?		Estado actual: Remodelado
Imágenes de identificación

<i>Imágenes 504 y 505. Fuente: Alfonso Javier López M.</i>		
Datos propietario		
Familia o propietario	"Leo", Molina Montes	
Origen Étnico	Desconocido	
Estrato socio-económico	Bajo	
Circulo social	Desconocido	
Análisis objetual		
Características morfológicas		
Materiales		
Relación con otros objetos		
Demás objetos encontrados		
Datos constructor		
Oficios o profesiones participantes		
Técnicas de construcción		
Herramientas		
Fuentes de inspiración		
Conclusiones:

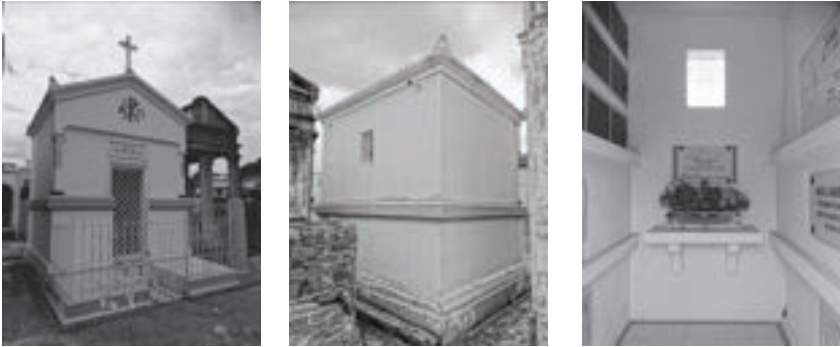
CEMENTERIO SAN CAMILO DE PEREIRA FICHA TÉCNICA POR MAUSOLEO DL. JAVIER ALFONSO LÓPEZ MORALES		
Categoría: Inspiración greco-romana.		
Sector: D	Sección: 10	Mausoleo: 5
Año de construcción: 1935 ¿?		Estado actual: Restaurado
Imágenes de identificación

<i>Imágenes 506, 507 y 508. Fuente: Alfonso Javier López M.</i>		
Datos propietario		
Familia o propietario	Nauffal y Escaf	
Origen Étnico	Sirio-libanes	
Estrato socio-económico	Alto	
Circulo social		
Análisis objetual		
Características morfológicas		
Materiales		
Relación con otros objetos		
Demás objetos encontrados		
Datos constructor		
Oficios o profesiones participantes		
Técnicas de construcción		
Herramientas		
Fuentes de inspiración		
Conclusiones:

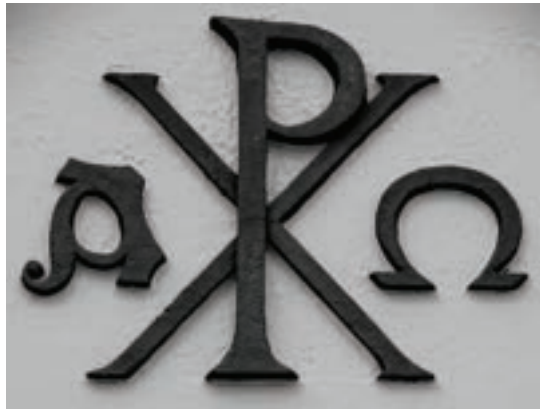
*Imagen 509. Detalle de Crismón mausoleo D10-5.
Fuente: Alfonso Javier López M.*

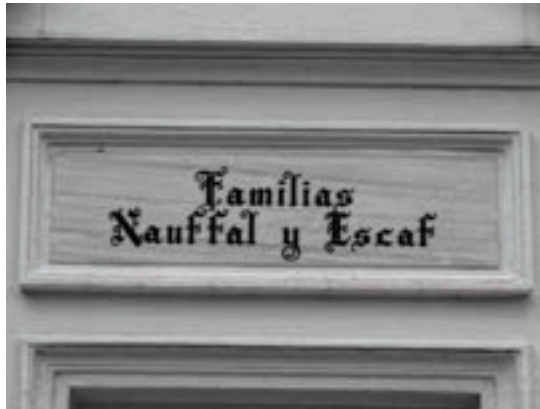
*Imagen 510. Detalle tipográfico mausoleo D10-5.
Fuente: Alfonso Javier López M.*

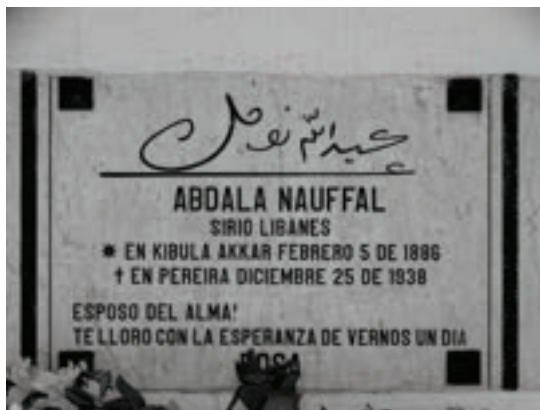
*Imagen 511. Detalle de lápida mausoleo D10-5.
Fuente: Alfonso Javier López M.*

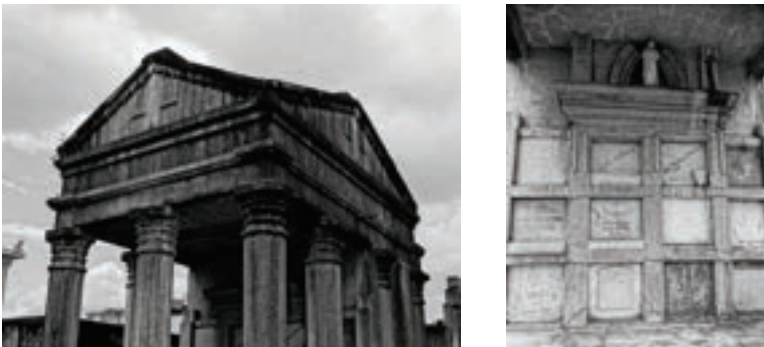
CEMENTERIO SAN CAMILO DE PEREIRA FICHA TÉCNICA POR MAUSOLEO DL. JAVIER ALFONSO LÓPEZ MORALES		
Categoría: Inspiración greco-romana.		
Sector: D	Sección: 10	Mausoleo: 6
Año de construcción:		Estado actual: Deteriorado
Imágenes de identificación

<i>Imágenes 512 y 513. Fuente: Alfonso Javier López M.</i>		
Datos propietario		
Familia o propietario	Mejía	
Origen Étnico	Antioqueño	
Estrato socio-económico	Alto	
Circulo social	Desconocido	
Análisis objetual		
Características morfológicas		
Materiales		
Relación con otros objetos		
Demás objetos encontrados		
Datos constructor		
Oficios o profesiones participantes		
Técnicas de construcción		
Herramientas		
Fuentes de inspiración		
Conclusiones:

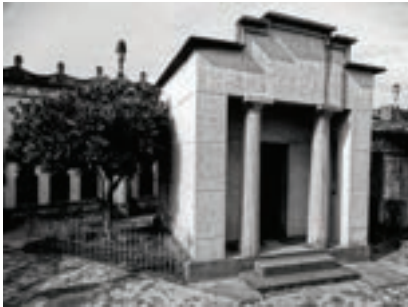
CEMENTERIO SAN CAMILO DE PEREIRA FICHA TÉCNICA POR MAUSOLEO DL. JAVIER ALFONSO LÓPEZ MORALES		
Categoría: Inspiración greco-romana.		
Sector: F	Sección: 14	Mausoleo: 1
Año de construcción:		Estado actual: Abandonado
Imágenes de identificación

<i>Imágenes 517 y 518. Fuente: Alfonso Javier López M.</i>		
Datos propietario		
Familia o propietario	Desconocido	
Origen Étnico		
Estrato socio-económico		
Círculo social		
Análisis objetual		
Características morfológicas		
Materiales		
Relación con otros objetos		
Demás objetos encontrados		
Datos constructor		
Oficios o profesiones participantes		
Técnicas de construcción		
Herramientas		
Fuentes de inspiración		
Conclusiones:
