5. Cementerio San Camilo de Pereira, representación visual y material del diseño, las artes y la arquitectura.

CEMENTERIO SAN CAMILO DE PEREIRA FICHA TÉCNICA POR MAUSOLEO DI. JAVIER ALFONSO LÓPEZ MORALES		
Categoría: Estilo o periodo retomado		Espacio vacío
Sector: Alfabético	Sección: Numérico continuo.	Mausoleo: Numérico
Año de construcción: en muchos casos aproximaciones		Estado actual: Abandonado, deteriorado, restaurado, bueno, aceptable.
Imágenes de identificación

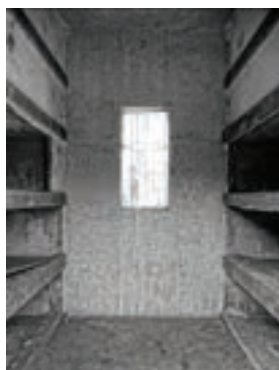
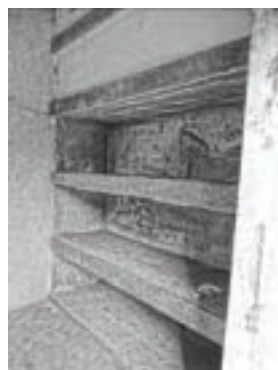
*Imagen 519 y 520. Detalles de las bóvedas del mausoleo F14-1.
Fuente: Alfonso Javier López M.*

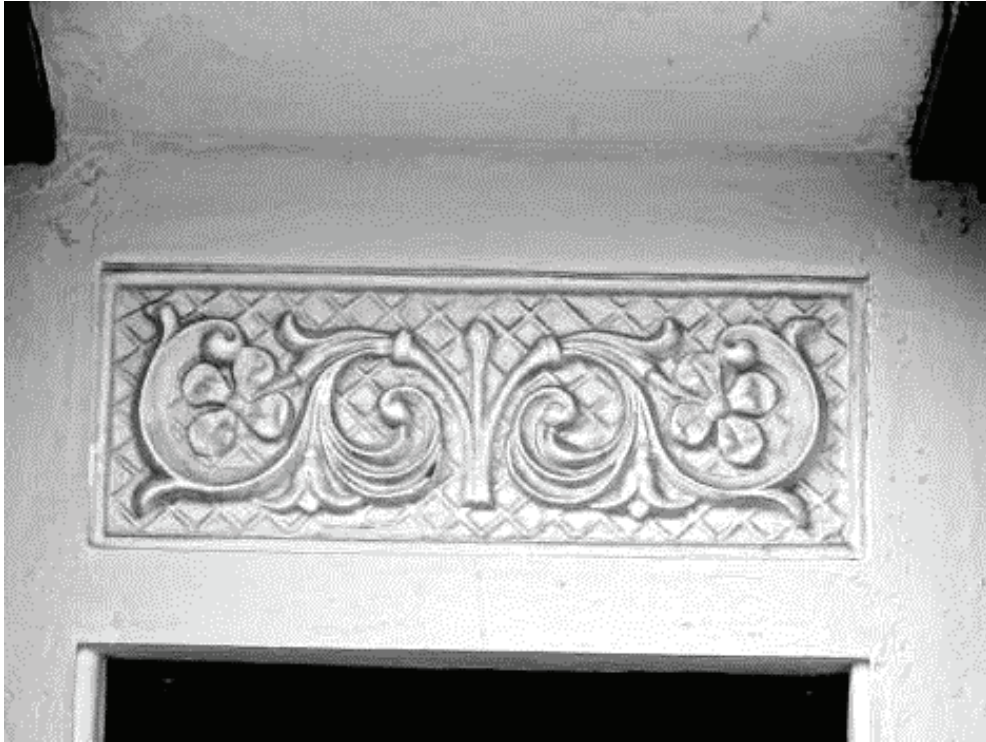
<i>Imágenes 521, 522 y 523. Fuente: Alfonso Javier López M.</i>		
Datos propietario		
Familia o propietario	Wolff, Restrepo, Correa	
Origen Étnico	Desconocido	
Estrato socio-económico	Alto	
Círculo social	Desconocido	
Análisis objetual		
Características morfológicas	Este templete muestra dos columnas a ambos lados del acceso (dóricas), con una sección de escalinatas más baja, un techo algo curvo y algunos detalles diferentes. Sobre la puerta aparecen algunos elementos vegetales, fluidos y delicados, de fondo una rejilla de rombos diagonales. Centrado en todo el arco superior del techo aparece una cruz patada (otra versión más curva).	
Materiales		
Relación con otros objetos		
Demás objetos encontrados		
Datos constructor		
Oficios o profesiones participantes		
Técnicas de construcción		
Herramientas		
Fuentes de inspiración		
Conclusiones:

*Imagen 524. Detalle de decorado mausoleo F15-2.
Fuente: Alfonso Javier López M.*

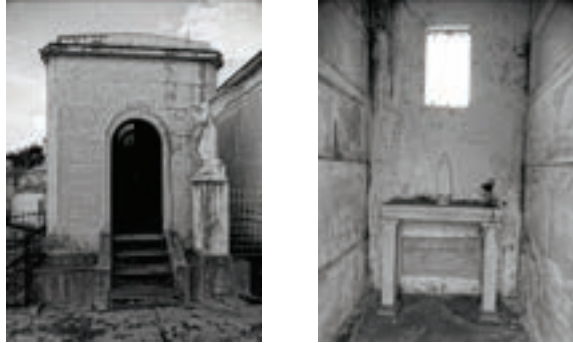
CEMENTERIO SAN CAMILO DE PEREIRA FICHA TÉCNICA POR MAUSOLEO DL. JAVIER ALFONSO LÓPEZ MORALES		
Categoría: Inspiración greco-romana.		
Sector: F	Sección: 16	Mausoleo: 1
Año de construcción:		Estado actual: Aceptable
Imágenes de identificación

<i>Imágenes 525 y 526. Fuente: Alfonso Javier López M.</i>		
Datos propietario		
Familia o propietario	Ochoa Gutiérrez	
Origen Étnico	Antioqueño	
Estrato socio-económico		
Círculo social		
Análisis objetual		
Características morfológicas		
Materiales		
Relación con otros objetos		
Demás objetos encontrados		
Datos constructor		
Oficios o profesiones participantes		
Técnicas de construcción		
Herramientas		
Fuentes de inspiración		
Conclusiones:

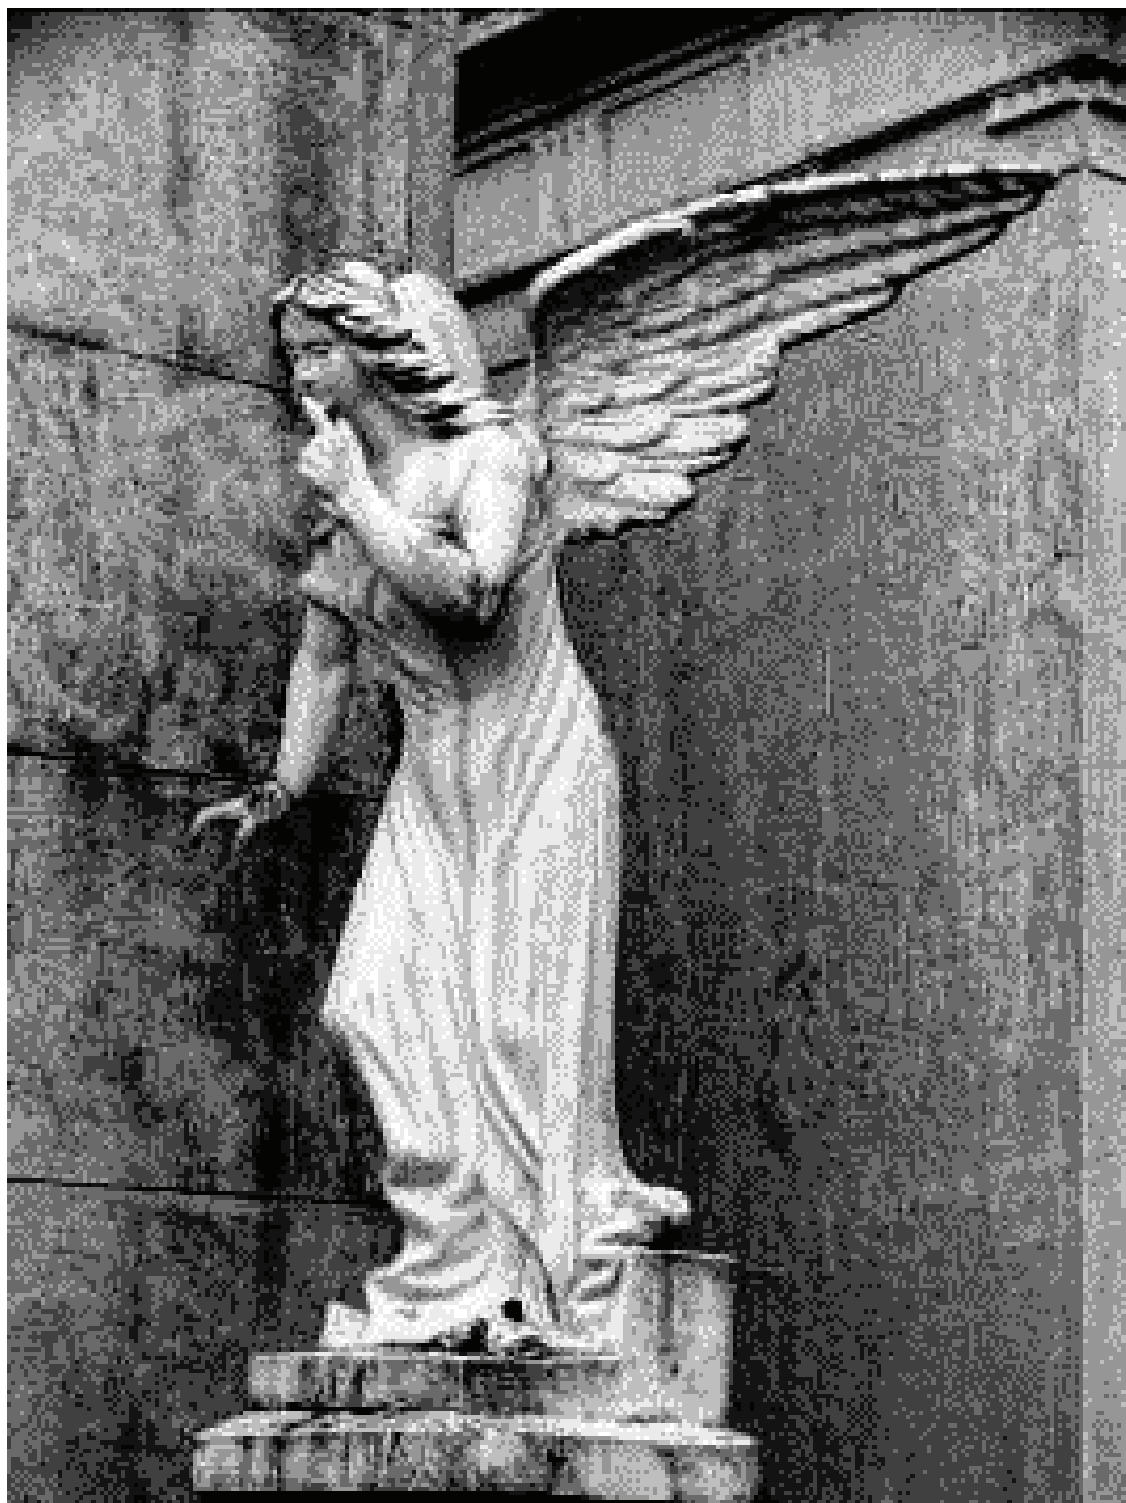
*Imagen 527. Escultura de ángel mausoleo F16-1.
Fuente: Alfonso Javier López M.*

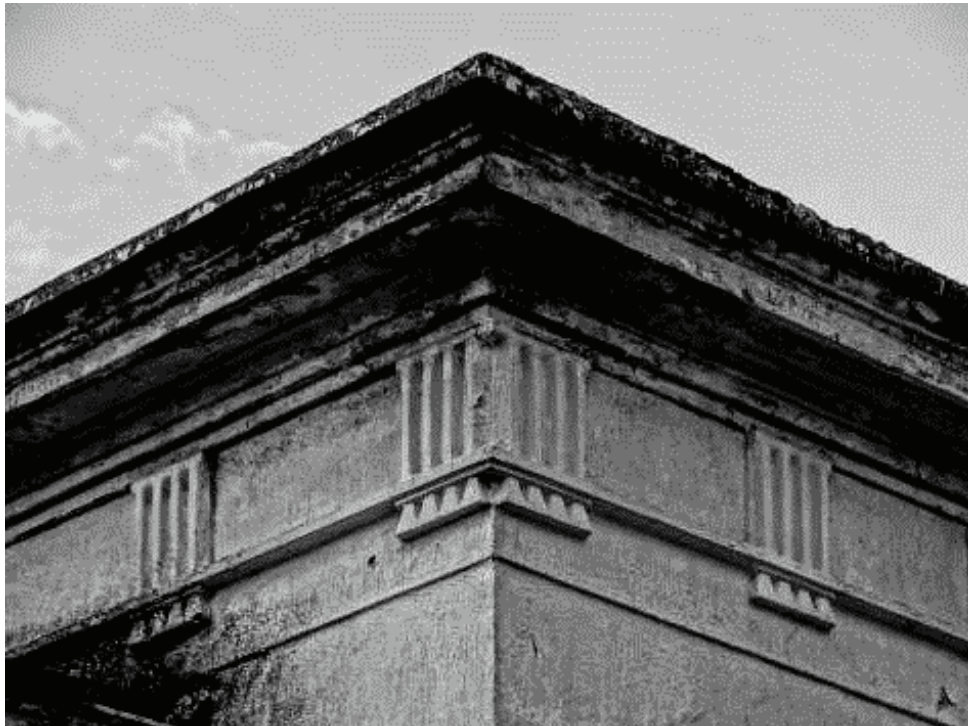
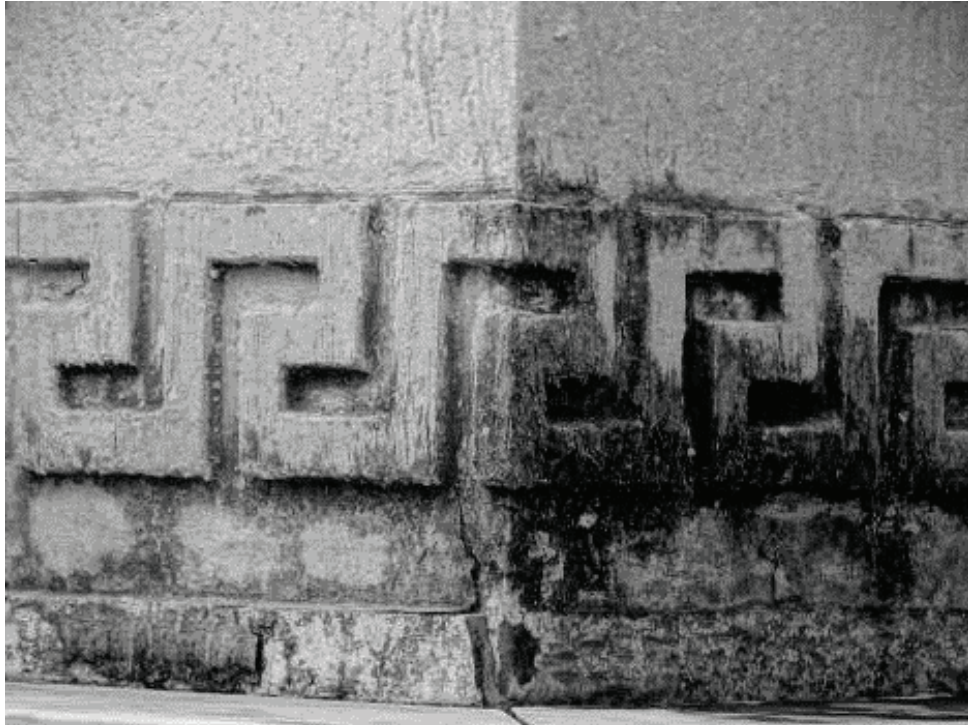
*Imágenes 530 y 531. Detalles decorativos mausoleo F16-2.
Fuente: Alfonso Javier López M.*

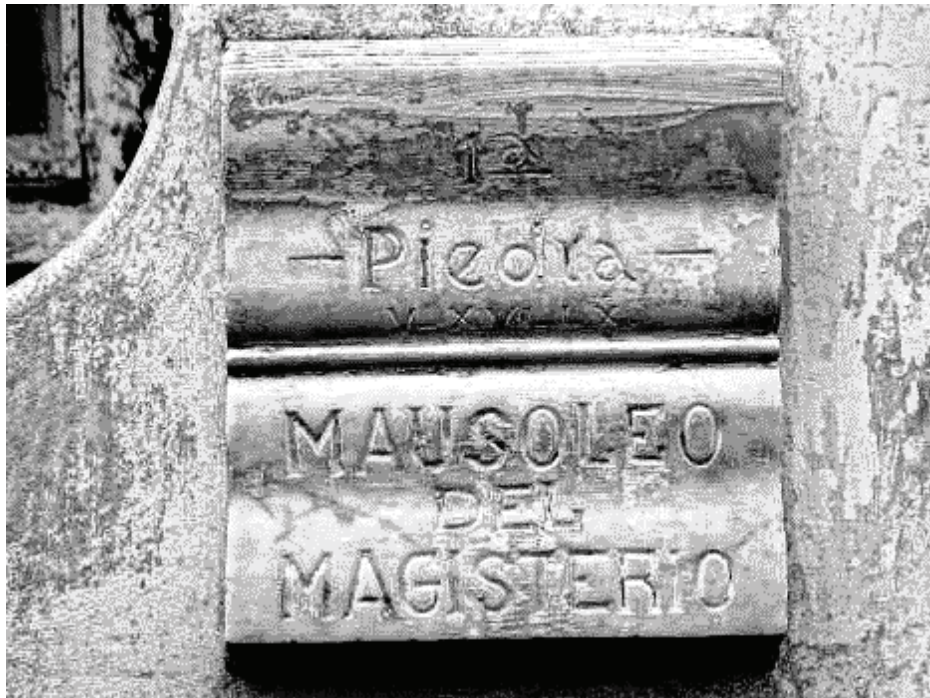
*Imágenes 537 y 538. Detalle de primera piedra mausoleo O45-2.
Fuente: Alfonso Javier López M.*

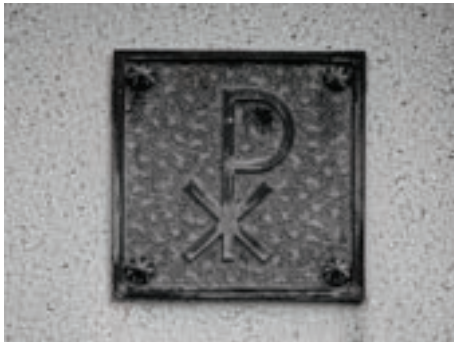
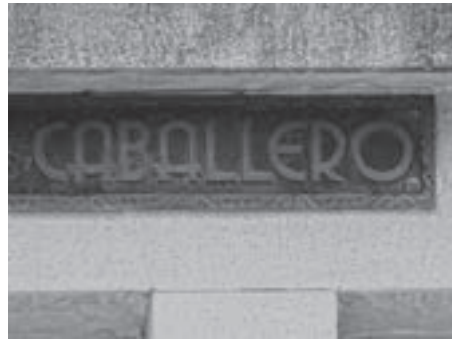
*Imágenes 543 y 544. Placas metálicas mausoleo O47-3.
Fuente: Alfonso Javier López M.*

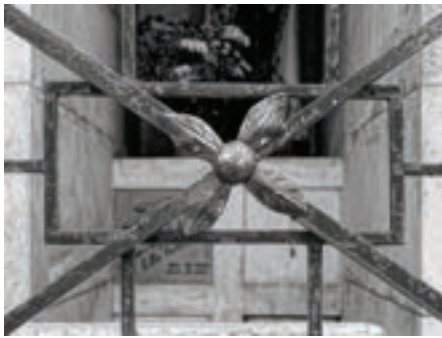
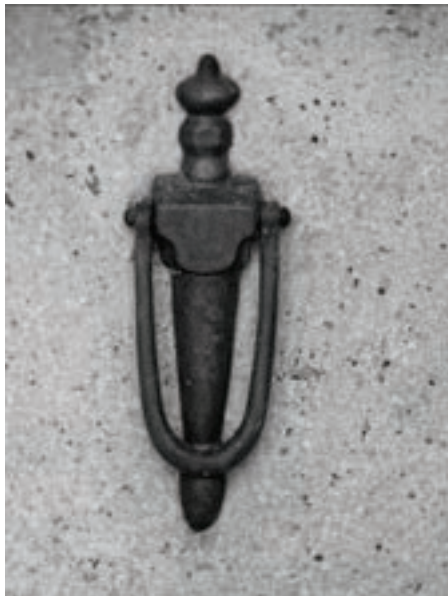
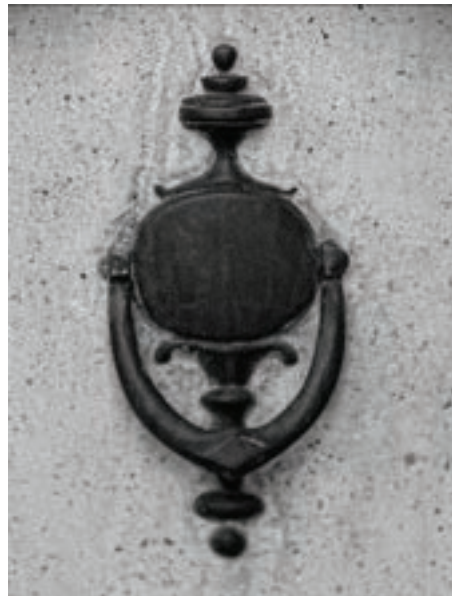
*Imágenes 545, 546 y 547. Elementos decorativos metálicos mausoleo O47-3.
Fuente: Alfonso Javier López M.*

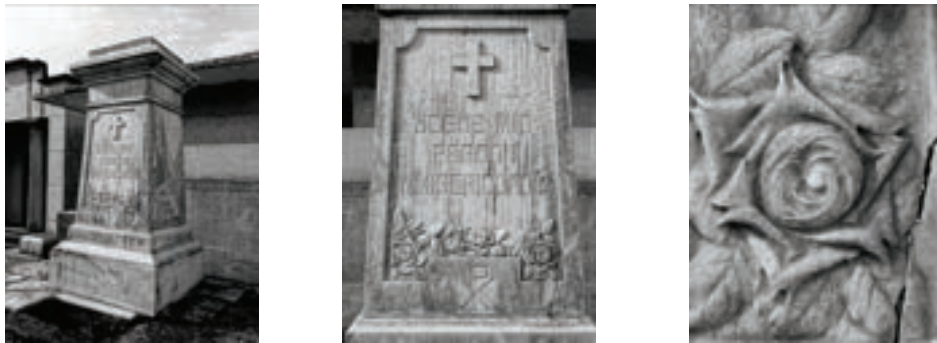
*Imágenes 558, 559 y 560. Detalles decorativos mausoleo F15-1.
Fuente: Alfonso Javier López M.*

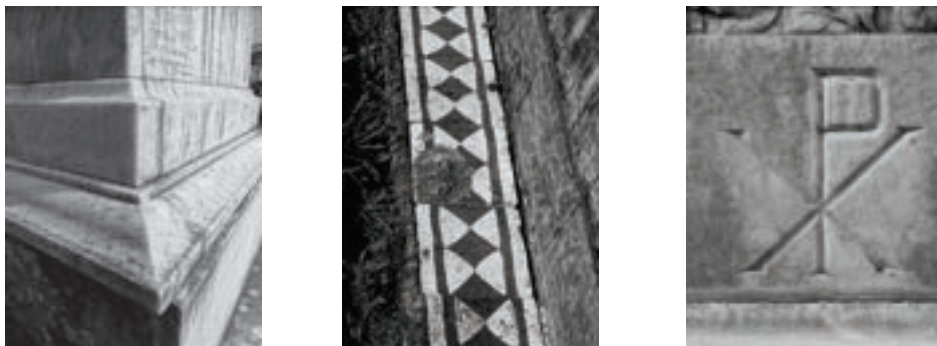
*Imagen 561, 562 y 563. Detalles de la calidad de los materiales mausoleo F15-1.
Fuente: Alfonso Javier López M.*

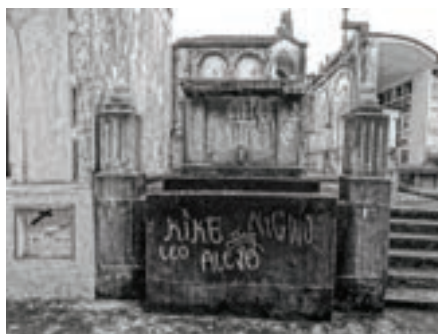
*Imagen 571. Daños significativos mausoleo I27-1.
Fuente: Alfonso Javier López M.*

Esta tumba sobre el piso evidencia un estado lamentablemente. Personas inescrupulosos han plasmado sobre el algunos grafitis, que lo único que hacen es empeorar el estado del mismo.

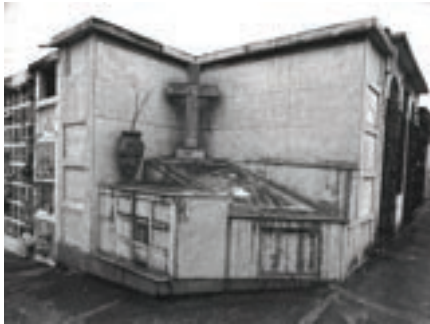
<i>Imágenes 581 y 582. Fuente: Alfonso Javier López M.</i>		
Datos propietario		
Familia o propietario	Valencia Serna	
Origen Étnico	Antioqueño	
Estrato socio-económico	Alto	
Círculo social		
Análisis objetual		
Características morfológicas		
Materiales		
Relación con otros objetos		
Demás objetos encontrados		
Datos constructor		
Oficios o profesiones participantes		
Técnicas de construcción		
Herramientas		
Fuentes de inspiración	La posición diagonal de esta tumba es bien especial. El aprovechamiento del espacio se hace evidente cuando se observa un rompimiento total con la construcción común de las esquinas del cementerio. El único elemento que no encaja es el ánfora, tal vez fue puesto allí por necesidad. La cruz es magnífica, las dos paredes laterales la hacen ver como en perspectiva, con un solo punto de fuga en el fondo.

La posición diagonal de esta tumba es bien especial. El aprovechamiento del espacio se hace evidente cuando se observa un rompimiento total con la construcción común de las esquinas del cementerio. El único elemento que no encaja es el ánfora, fue puesto allí por necesidad. La cruz es magnífica, las dos paredes laterales la hacen ver como en perspectiva, con un solo punto de fuga en el fondo.

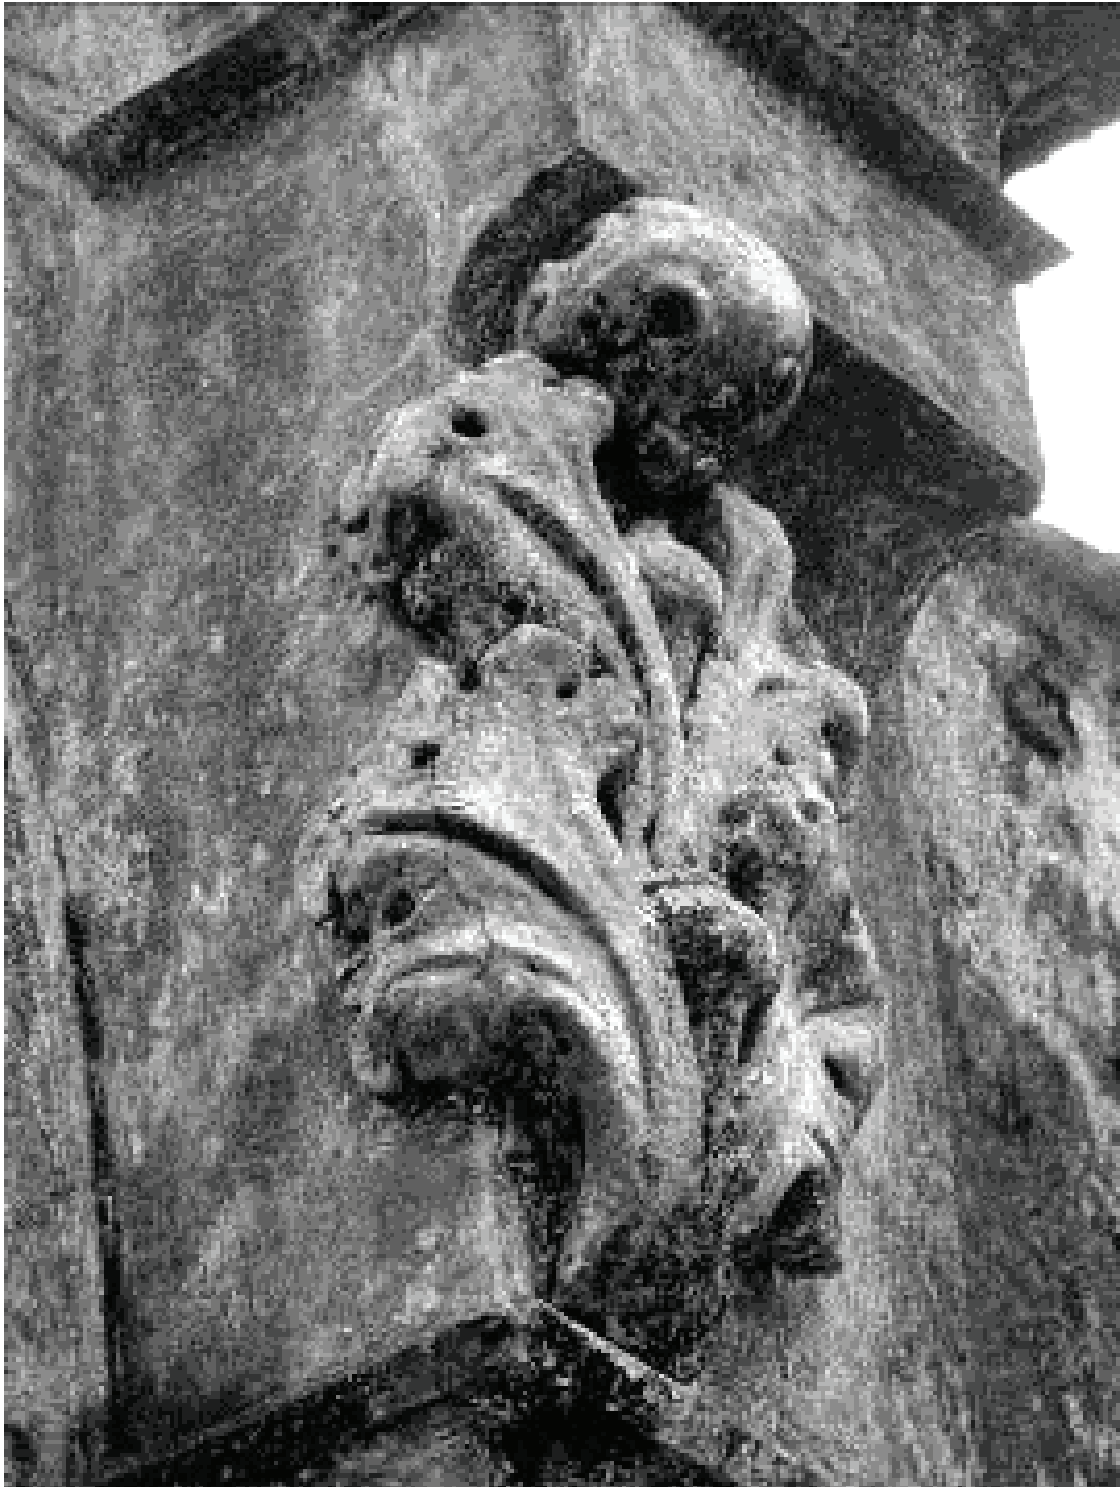
*Imagen 592. Detalle mausoleo G18-2.
Fuente: Alfonso Javier López M.*

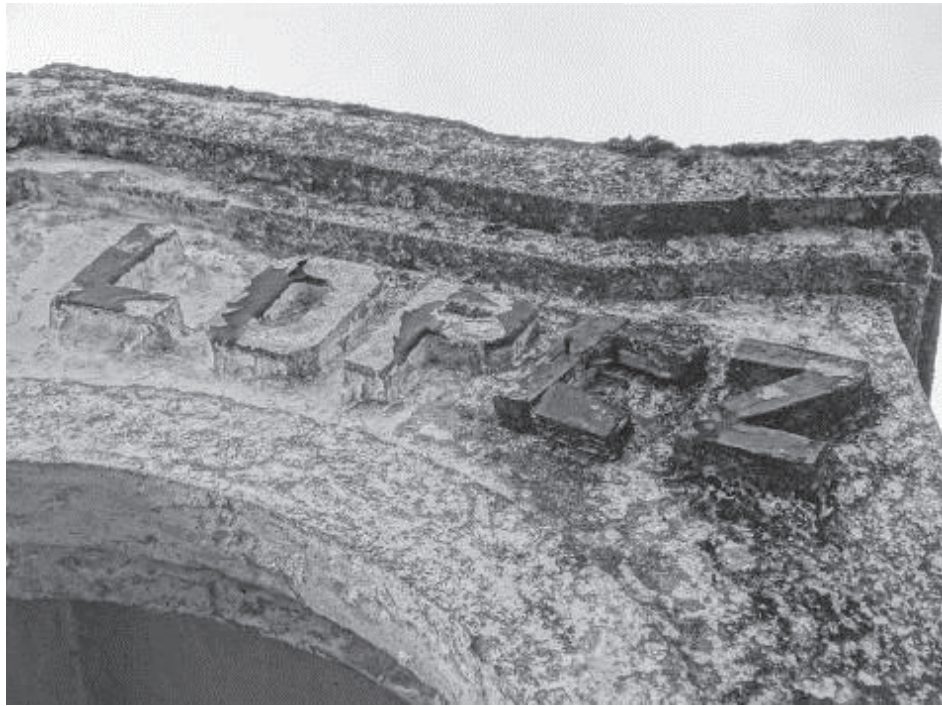
*Imagen 595. Detalle tipográfico mausoleo H22-7.
Fuente: Alfonso Javier López M.*

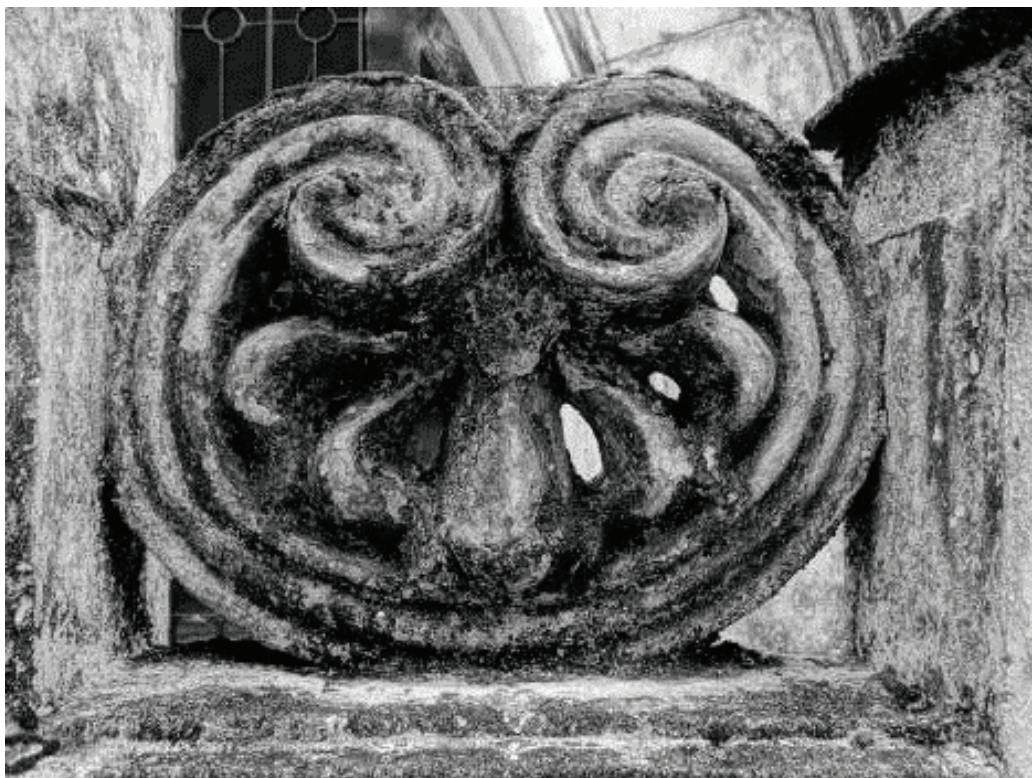
*Imagen 598. Detalle decorativo mausoleo I25-1.
Fuente: Alfonso Javier López M.*

Los elementos ornamentales o decorativos sirven para embellecer las construcciones o en este caso las tumbas. Desde tiempos inmemorables el hombre a procurado adornar sus propias obras, obteniendo un valor agregado sin precedentes, apreciado por todos hoy día.

Se dividen en simples o compuestos, los primeros son un solo motivo, aislado, ya repetido o combinado con otro en serie. Los segundos son una combinación de los simples. Los hay caligráficos (como las inscripciones árabes); geométricos (grecas, volutas, ondas); orgánicos, pertenecientes al reino vegetal (fitaria) como rosetones, cornucopias, guirnaldas, o animal (zodaria) como grifos, gárgolas.

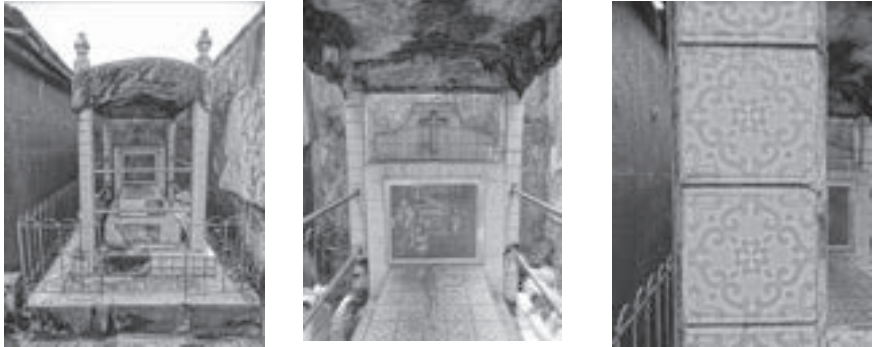
<i>Imágenes 606, 607 y 608. Fuente: Alfonso Javier López M.</i>		
Datos propietario		
Familia o propietario	Lucas Gómez ¿?	
Origen Étnico	Gitano ¿? (por oralidad)	
Estrato socio-económico	Medio	
Circulo social	Desconocido	
Análisis objetual		
Características morfológicas		
Materiales		
Relación con otros objetos		
Demás objetos encontrados		
Datos constructor		
Oficios o profesiones participantes		
Técnicas de construcción		
Herramientas		
Fuentes de inspiración	<p>Esta tumba, no también conservada como las otras, guarda un vivo ejemplo del estilo islámico funerario. Su deteriorada cubierta de cerámicas, su cubierta, imitando un velo y sus columnas con sus terminaciones; siguen muy de cerca la imagen de una tumba de origen árabe. De por sí, la limpieza y el no empleo de imágenes, lo confirman. Solo una cruz en su fondo. Bien especial es que ésta, no combina ningún otro estilo artístico ni se lo propone siquiera.</p>

Conclusiones: Por el lugar en que se encuentra, es de suponer que se realizó en un tiempo más cercano y que su constructor no tuvo en cuenta anteriores versiones del cementerio. Bien interesante es esta apertura cultural y religiosa, dado su carácter único y elegante.

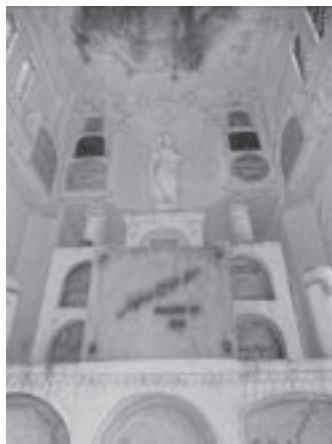
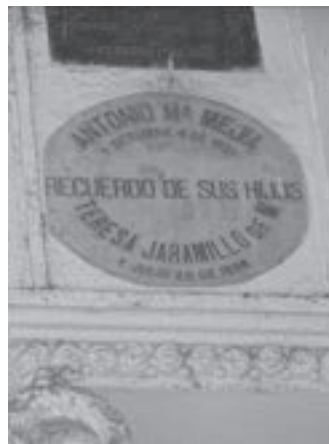
*Imágenes 620 y 621. Interior lapidas más antiguas mausoleo D10-4.
Fuente: Alfonso Javier López M.*

Sin duda alguna, este mausoleo contiene lapidas que provenían del antiguo cementerio sobre la carrera 7

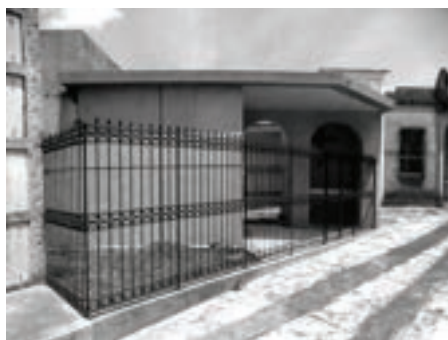
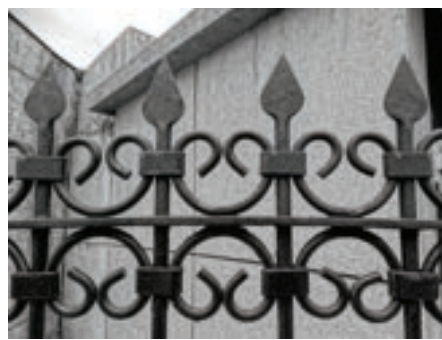
Las rejas de los pórticos y los ventanales, al igual que de las cercas, merecen una mención especial. En cada una de las edificaciones estudiadas se encontraron rejas hechas en hierro con todo tipo de figuras y formas, evocando generalmente el periodo o el estilo artístico asumido por la construcción. La mayoría de ellas fueron elaboradas sobre medida, aquí el método estandarización aun no era tan evidente. Esto hace las piezas únicas e irrepetibles, dignas de apreciar y valorar.

*Imágenes 631 y 632. Totalidad y detalle cercado mausoleo A1-3.
Fuente: Alfonso Javier López M.*

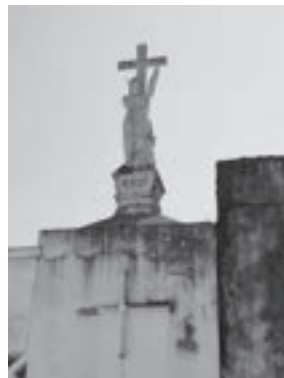
*Imagen 648. Detalle cruz griega mausoleo B7-12.
Fuente: Alfonso Javier López M.*

La cruz griega, *crux immissa quadrata*, formada por cuatro brazos iguales es una de las principales. Se encuentra comúnmente en la arquitectura bizantina, donde se describían sus iglesias a partir de su planta. De esta y de la latina, derivaron las siguientes formas en la Edad Media con propósitos heráldicos. Fue retomada durante el Renacimiento italiano, construyéndose varios edificios de esta manera particular.

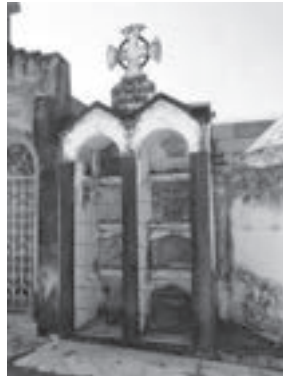
*Imagen 649. Detalle cruz patada o pateé mausoleo B6-11.
Fuente: Alfonso Javier López M.*

Cruz patada o pateé, cuyos brazos se estrechan al llegar al centro y se ensanchan en los extremos. De ella existen varias versiones como la patada afinada o “cruz del templo”; patada con brazos extendidos; patada alisada y redondeada, además de la versión con brazos cóncavos o “cruz de hierro”.

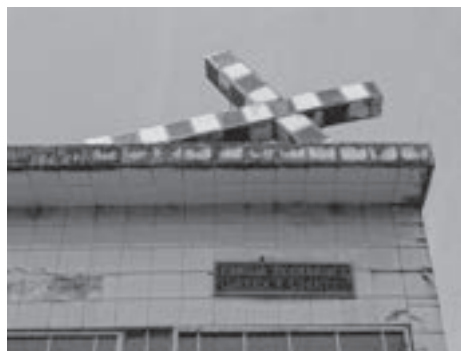
*Imagen 653. Detalle cruz inclinada mausoleo B6-5.
Fuente: Alfonso Javier López M.*

Dentro de todas las cruces analizadas, esta cruz latina presenta una inclinación poco usual. La cruz caída puede significar en sí misma, un Jesús también caído. El artista jugó con diferentes puntos de fuga y le dio importancia a su obra, no colocando la cruz de forma vertical, sino de manera horizontal, sin sobrepasar los límites de su entorno. En el otro caso, la cruz inclinada resalta por su apariencia ajedrezada, además de contar con una estructura débil.

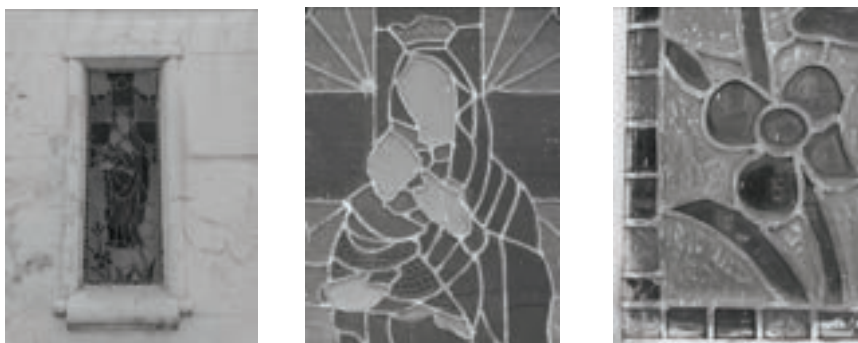
*Imágenes 670, 671 y 672. Detalle vitral mausoleo A1-1.
Fuente: Alfonso Javier López M.*

La técnica del vitral fue desarrollada dentro del periodo gótico en la primera mitad del siglo XIII y se terminó a finales del siglo XV o comienzos del XVI; retomándose luego en el arte moderno o art nouveau. Consistía en cortar pequeños fragmentos de vidrio de color, que luego se unían por medio de filetes de plomo, consiguiendo una figura detallada generalmente iconográfica⁶¹, permitiendo recrear un juego luces y sombras que inducían al recogimiento y a visualizar un efecto casi celestial en las personas.

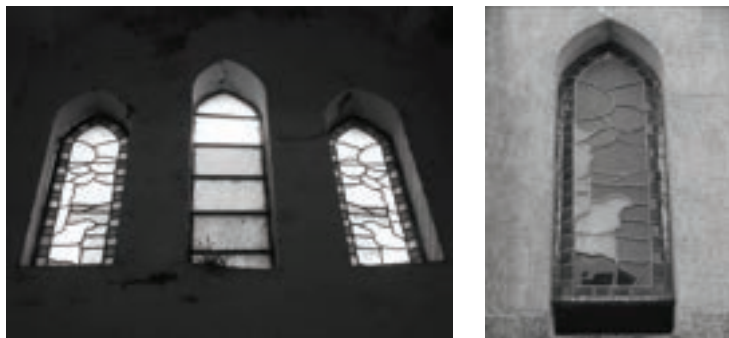
*Imágenes 673 y 674. Detalle vitral interior y exterior mausoleo K30-2.
Fuente: Alfonso Javier López M.*

Este mausoleo de estilo victoriano, logra contener varios vitrales de terminación ojival, los cuales están ubicados en la parte superior del mismo. Sus figuras son escasamente detalladas. La ventana central solamente cuenta con vidrios de color colocados en posición horizontal.

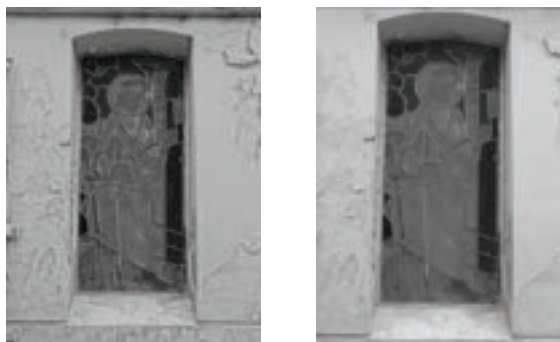
*Imágenes 675 y 676. Detalle vitral izquierdo mausoleo L33-1.
Fuente: Alfonso Javier López M.*

Es importante destacar de este juego de vitrales, el empleo de vidrios pintados a mano, los cuales permiten detallar el vestuario, el rostro y las manos de los personajes representados, en este caso los de Jesús y María. El resto de la escena está plasmada con vidrio de color.

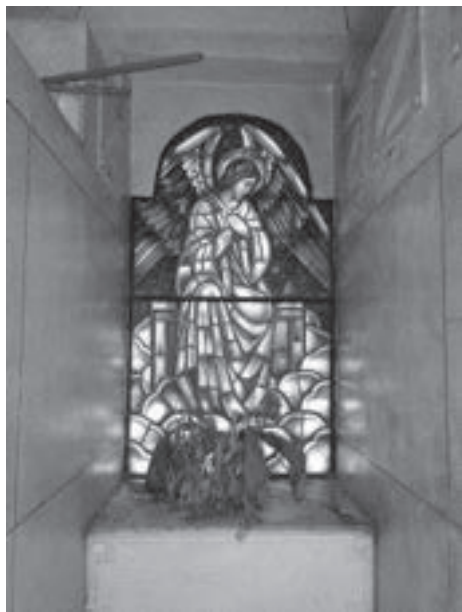
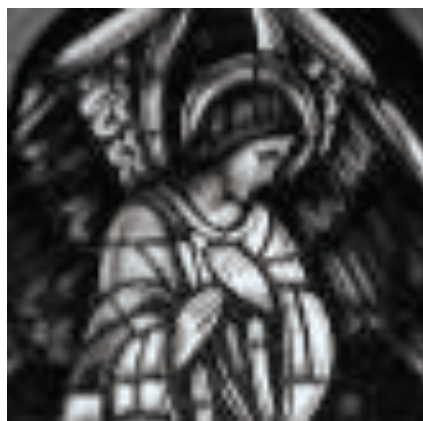
*Imágenes 679 y 680. Detalle vitral mausoleo M37-3.
Fuente: Alfonso Javier López M.*

En realidad son pocos los vitrales encontrados en el Cementerio San Camilo, pero varios de ellos demuestran un nivel de experticia sin igual. Es el caso de este ángel que cruza sus manos en su pecho en señal de aflicción. Su colorido en su vestuario y alas, se equilibra con los suaves tonos empleados en las nubes que hacen de fondo.

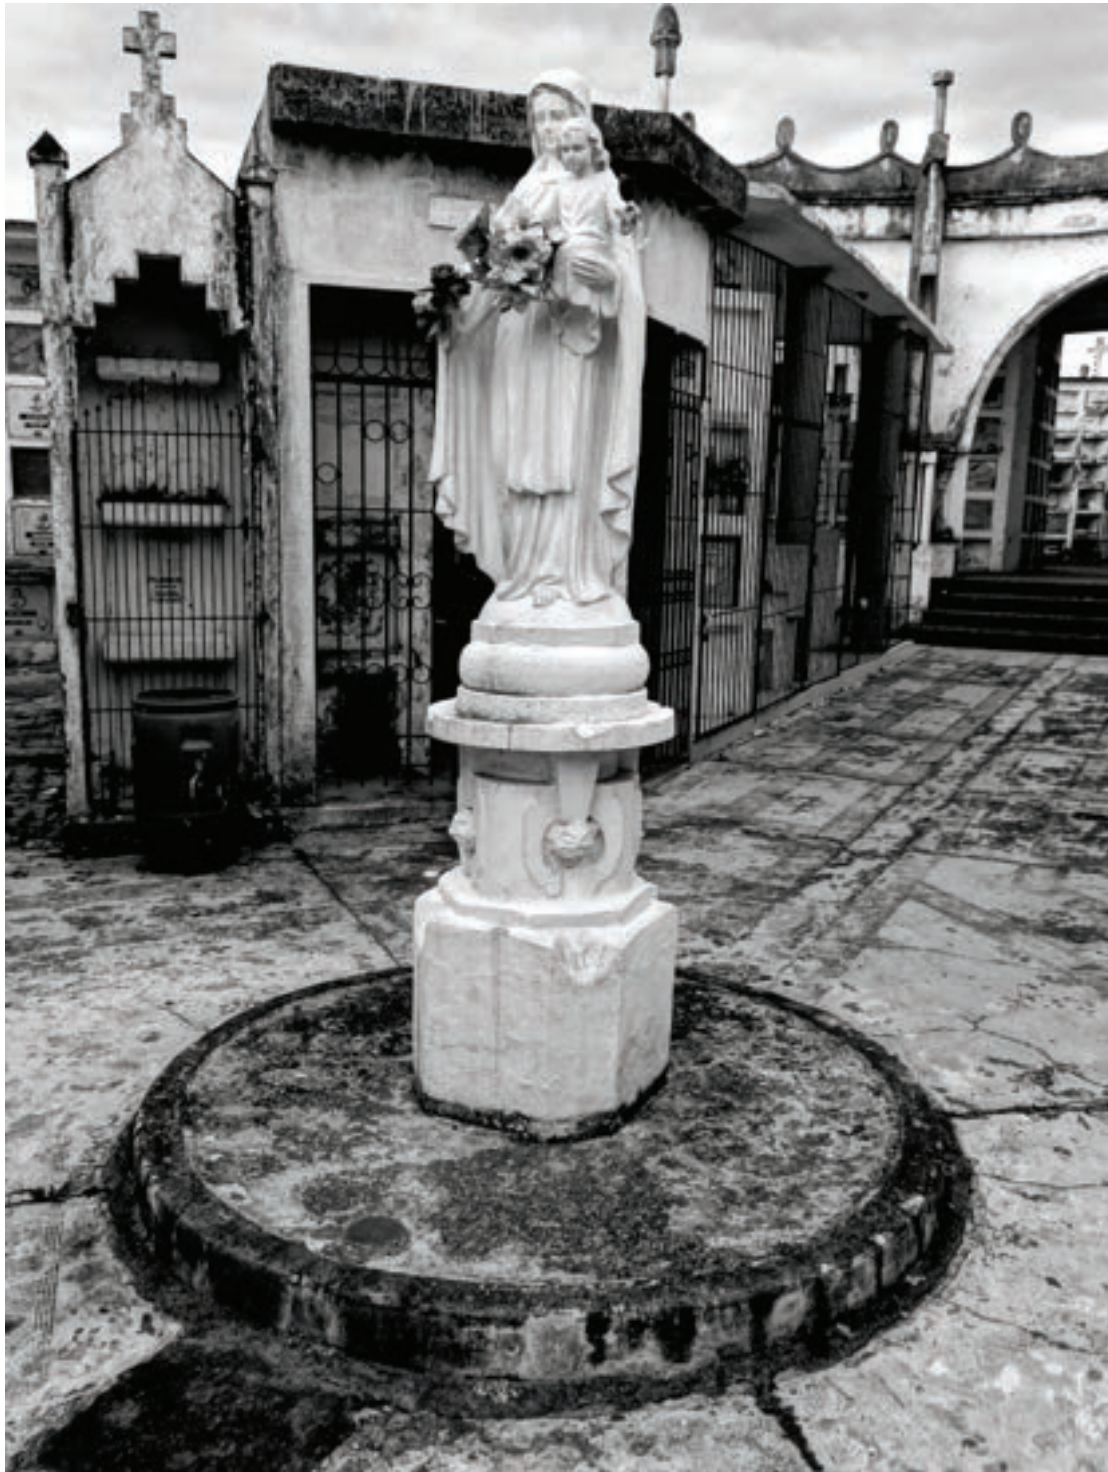
*Imagen 693. Escultura de la virgen, grotoscos y piso. Fuente de agua.
Fuente: Alfonso Javier López M.*

En años anteriores, se observaban algunas fuentes de agua que permitían refrescar arreglos florales colocados al frente de las tumbas, como ofrenda a los seres queridos que habían partido. Esta fuente, que en la actualidad no cuenta con su estanque, presenta en su pedestal a la virgen María con el niño, pero de forma inusual, aparecen ciertos personajes que llaman la atención por su particular figura; acercándose simbólicamente a las gárgolas de las iglesias góticas del Medioevo. Son los llamados grotescos, que servían aquí para verter el agua salida de sus bocas.

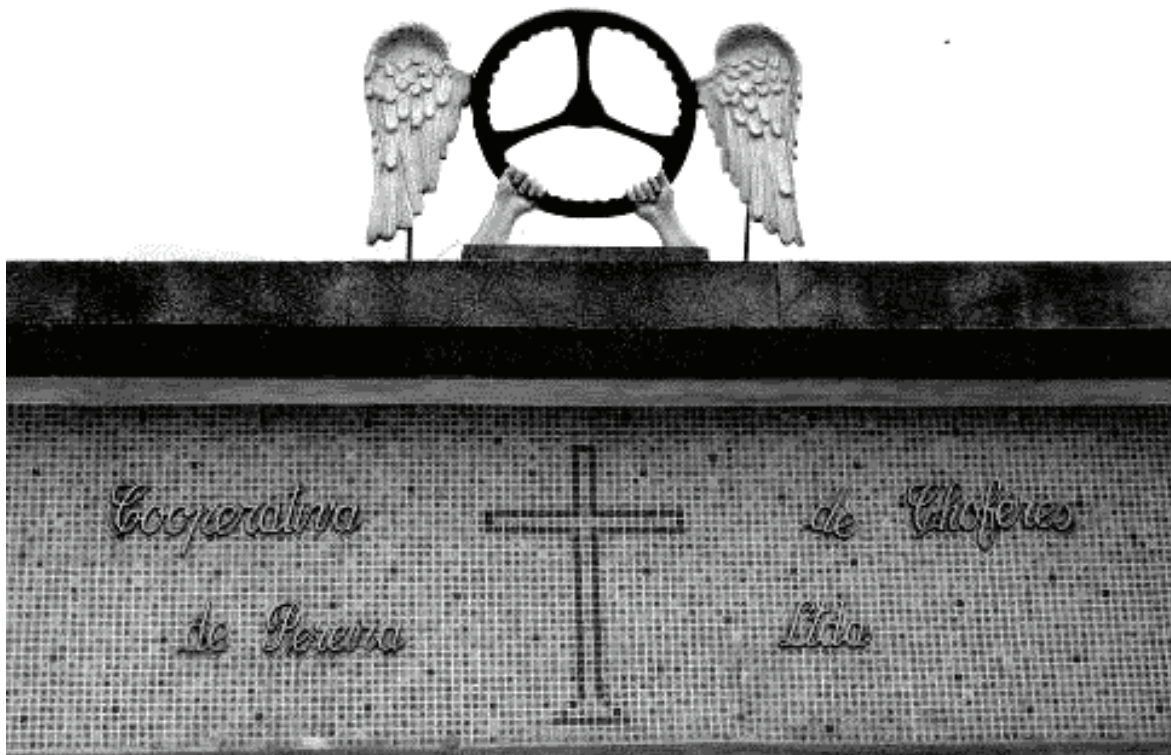
Dentro de toda la semiología estudiada a través de la visita al Cementerio San Camilo de Pereira, resalta este signo ubicado en la parte superior del mausoleo de la Cooperativa de Choferes, un manubrio de automóvil tomado por dos manos y dos alas, una a cada lado. Su significado es simple y hasta lógico, pero su combinación visual es agradable e impactante.

*Imagen 703. Detalle escultura manubrio con alas mausoleo. L35-1.
Fuente: Alfonso Javier López M.*

El sueño eterno del hombre por volar por sí mismo, pasa a ser realidad, cuando trasciende al más allá, esto sugieren las alas; y el manubrio con las manos, denota la acción o profesión del mismo, la de conducir. Por encima de muchos símbolos religiosos, este signo comunica plenamente su significado y expresa fielmente su significante.

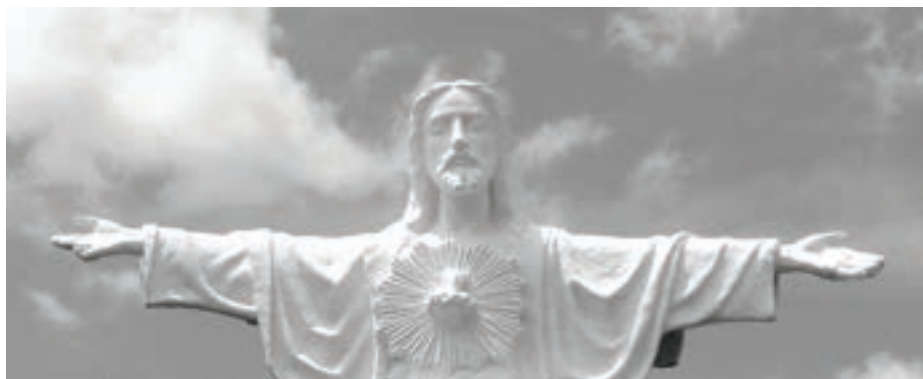
*Imagen 704. Detalle escultura sagrado corazón de Jesús mausoleo Q51-4.
Fuente: Alfonso Javier López M.*

Por muchas décadas el Sagrado Corazón de Jesús ha sido considerado el protector de Colombia. Su imagen, al igual que la de la última cena, son tratadas como verdaderos íconos religiosos por parte de la gente. Aquí sus brazos abiertos proyectan acogida, libertad, protección; muchos de los Cristos más famosos del mundo tienen esta misma pose, como transmitiendo universalidad. Este se halla dentro del Cementerio en un punto bien particular, en todo el pórtico de entrada al mismo; sobre un mausoleo, alzándose en forma radiante y mostrando a todos su triunfo sobre la muerte.

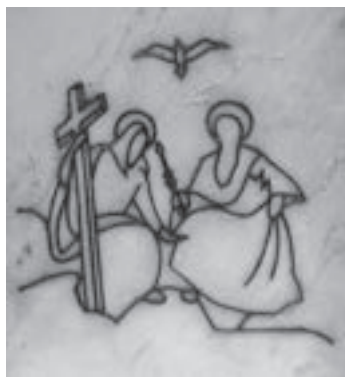
*Imagen 705. Detalle escultura Santísima Trinidad mausoleo. N41-3.
Fuente: Alfonso Javier López M.*

La Santísima Trinidad es mostrada aquí sobre una pared de mármol por medio de líneas en alto relieve, un trabajo bien delicado y audaz, guardando siempre concordancia con el resto del mausoleo. La reja exterior y la columna en la esquina, son los elementos que más resaltan desde afuera.

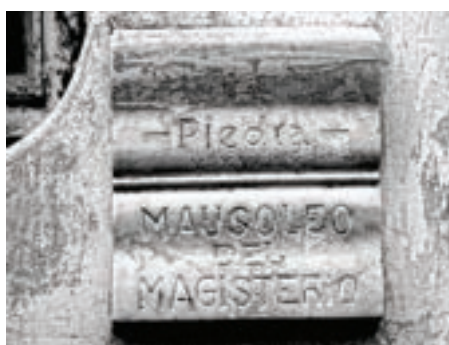
*Imagen 707. Detalle primera piedra mausoleo O45-2.
Fuente: Alfonso Javier López M.*

Era menester de las entidades oficiales, ubicar en una parte visible de la obra la llamada “primera piedra”. Esta se registró en el mausoleo del Magisterio en números romanos (V-XVI-LX) 16 de mayo de 1960.

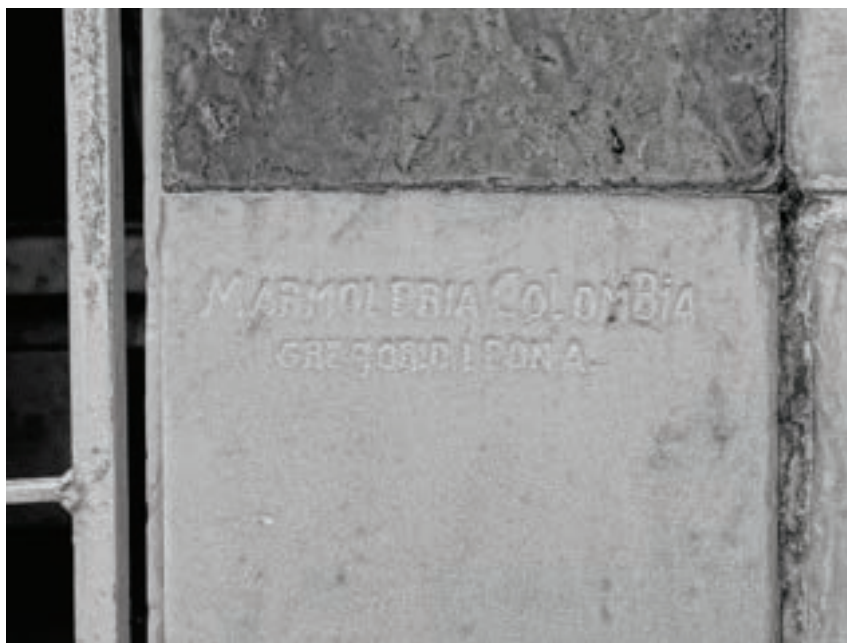
*Imágenes 712 y 713. Detalle placa de mármol mausoleo G18-1.
Fuente: Alfonso Javier López M.*

El mausoleo de la familia de Marcelino Peláez U. contiene una de las inscripciones que proporcionan datos acerca de los proveedores de materiales primas para la construcción de infraestructura en la década de los 30. Se trata de una pequeña inscripción labrada sobre una de las placas de mármol frontales a la entrada del mausoleo que expresa en letra mayúscula: MARMOLERIA COLOMBIA GREGORIO LEON A.

De esta manera se puede concluir que la participación de la Marmolería Colombia, se dio en dos momentos diferentes. Tanto en el inicio del Cementerio en la década de los treinta, como se observa en la primera obra de la familia de Marcelino Peláez; como en su continuación a mediados de la década de los cincuenta, con el mausoleo de la familia Grajales Ocampo, en la zona más reciente del Cementerio. Se advierte que la escultura del Sagrado Corazón encontrada en esta última, es de gran factura y calidad técnica, siendo muy factible que se hubiera traído desde otra ciudad del país, donde ya se tenía una vasta experiencia en este tipo trabajos⁶⁷.
